ՏԵԽՆԻԿԱԿԱՆ.
ԵԶՐԱԿԱՑՈՒԹՅՈՒՆ

Տ Ե Խ Ն Ի Կ Ա Կ Ա Ն Ե Զ Ր Ա Կ Ա Ց ՈՒ Թ Յ ՈՒ Ն

ՕԲՅԵԿՏ ՀՀ ք.Երևան , Աջափնյակ վ/շ, Հասմիկի փող. հ. 22/4 հասցեում գոյություն ունեցող մանկապարտեզի տեխնիկական վիճակի վերաբերյալ :

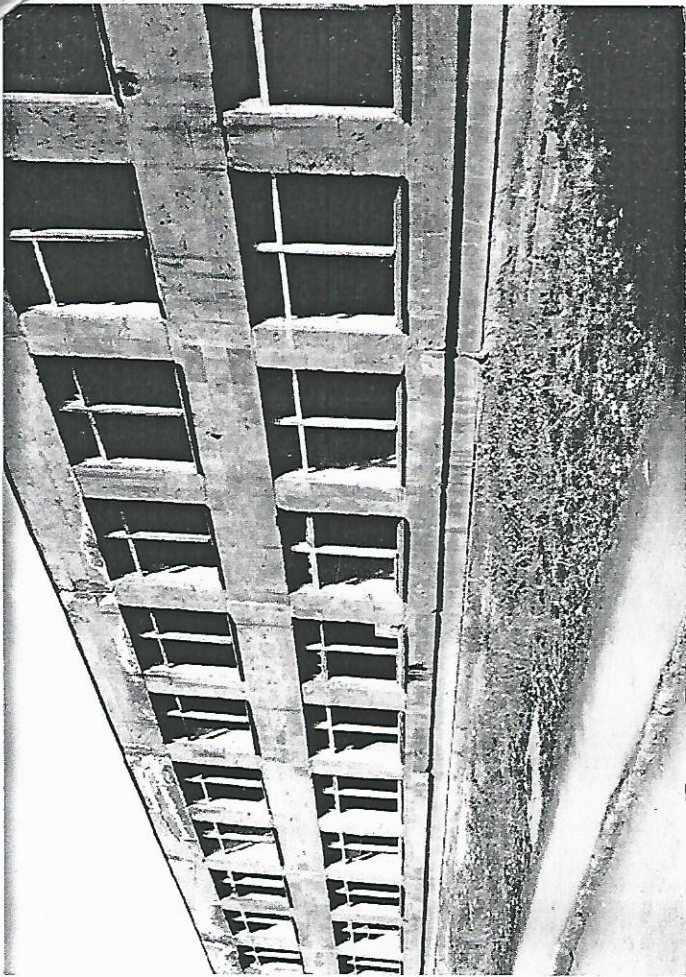
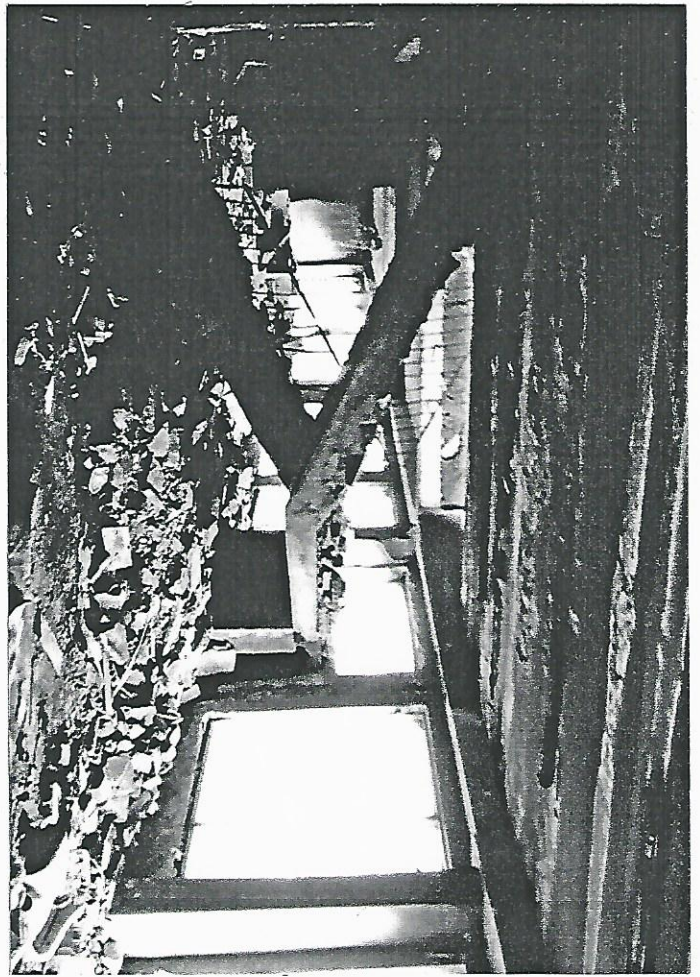
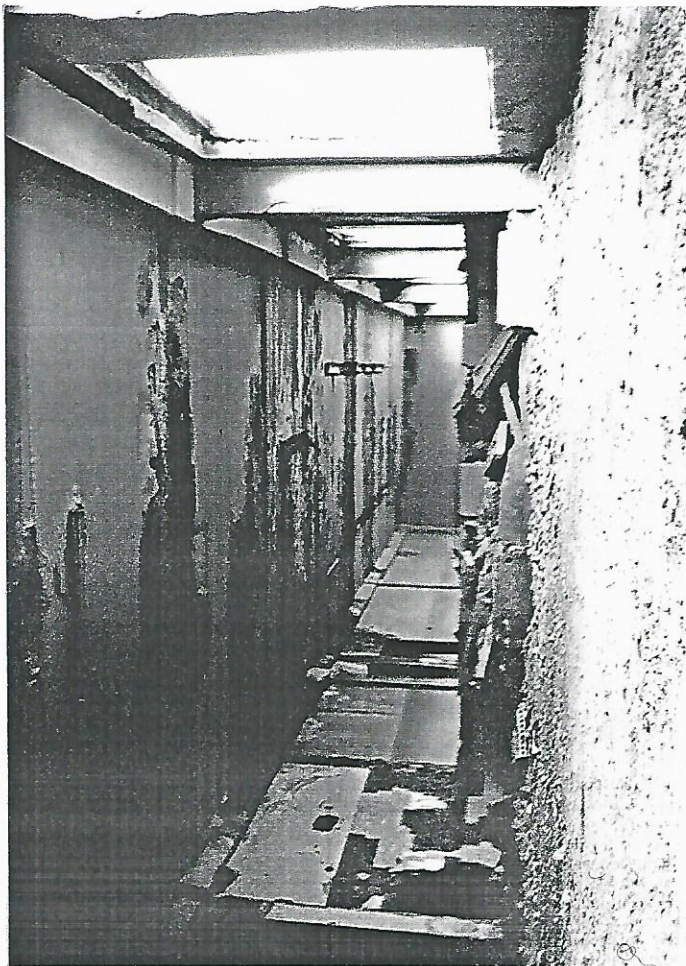
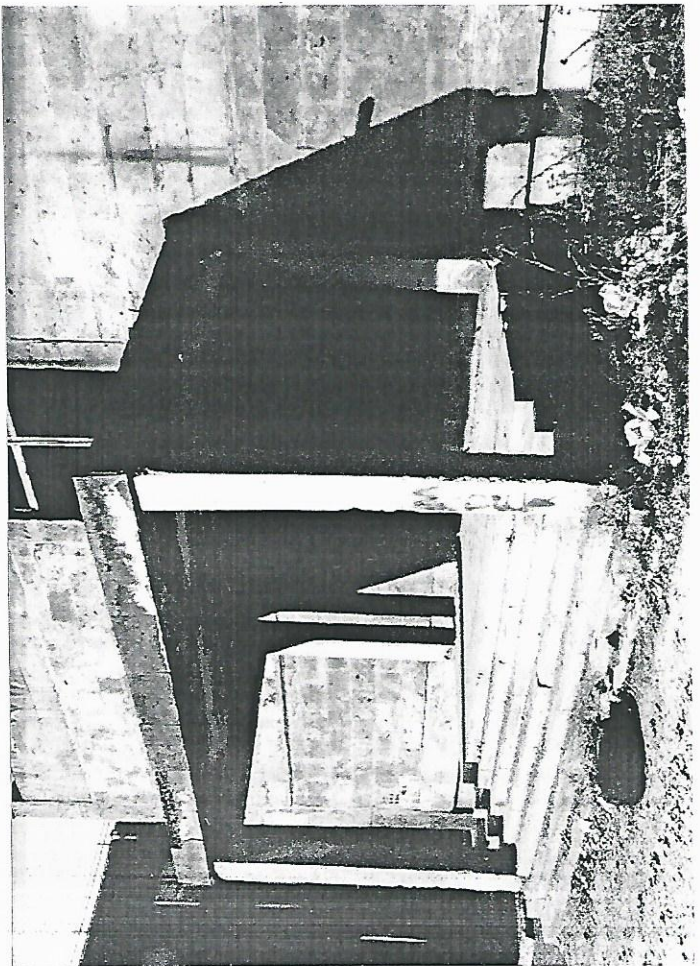
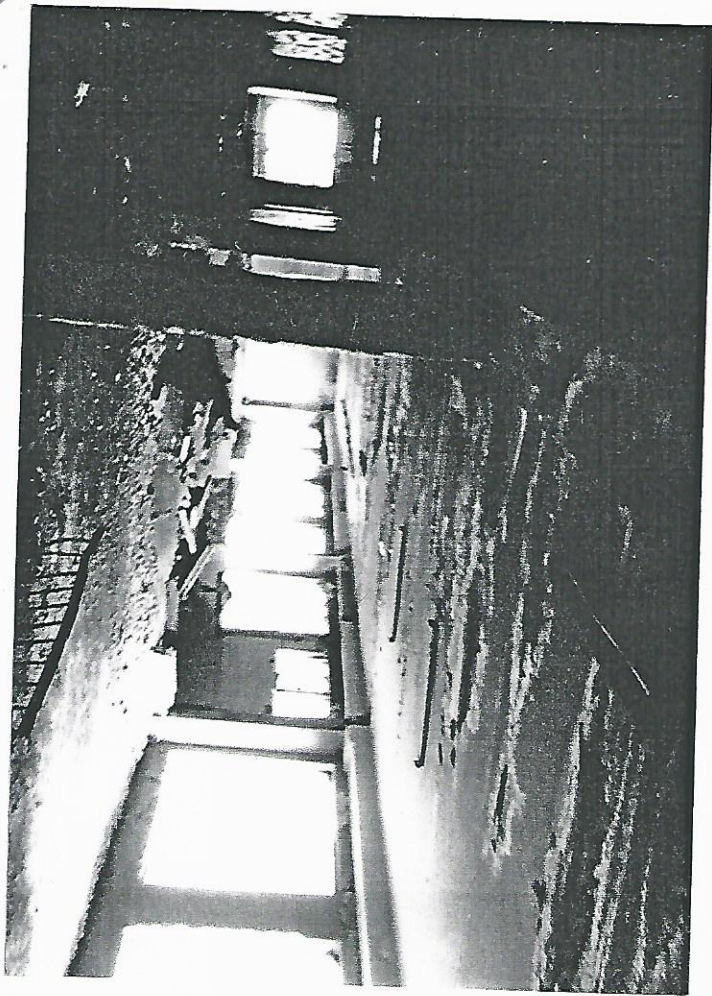
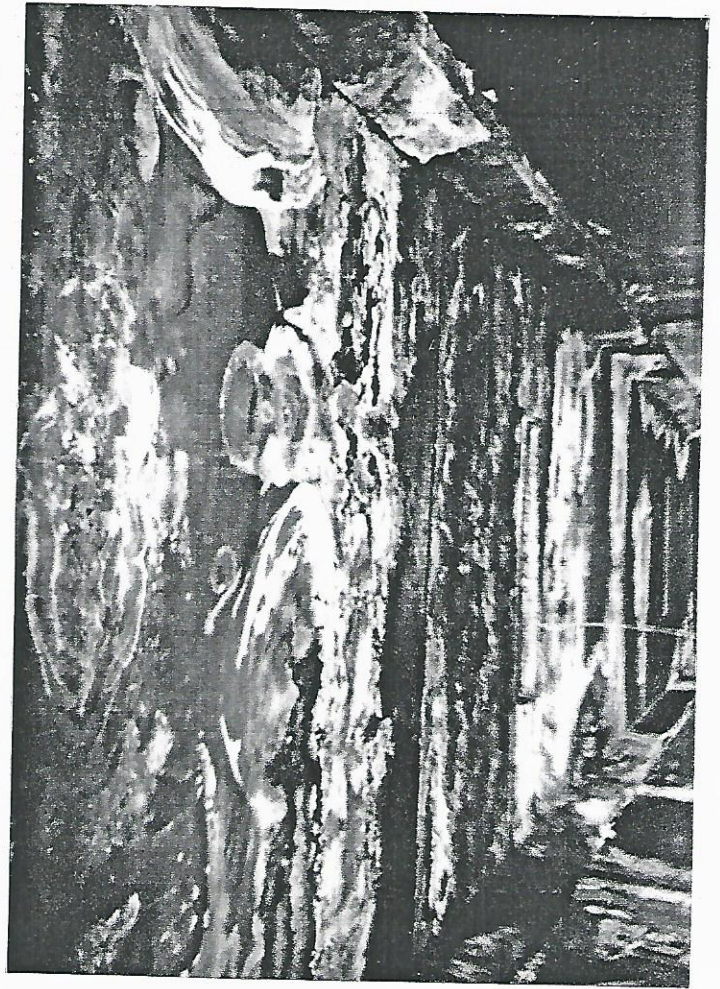
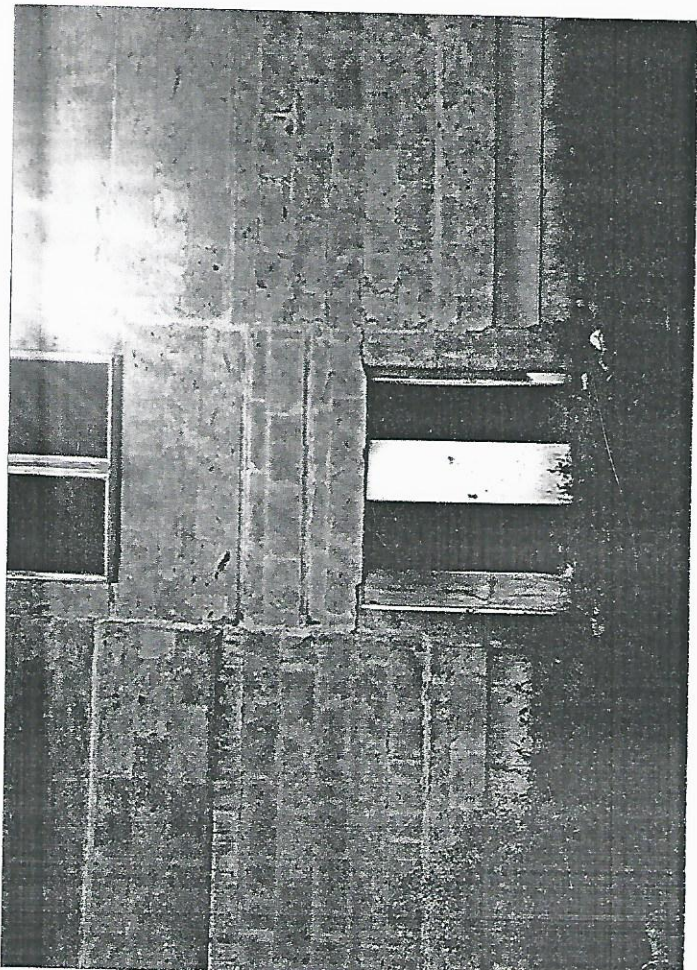
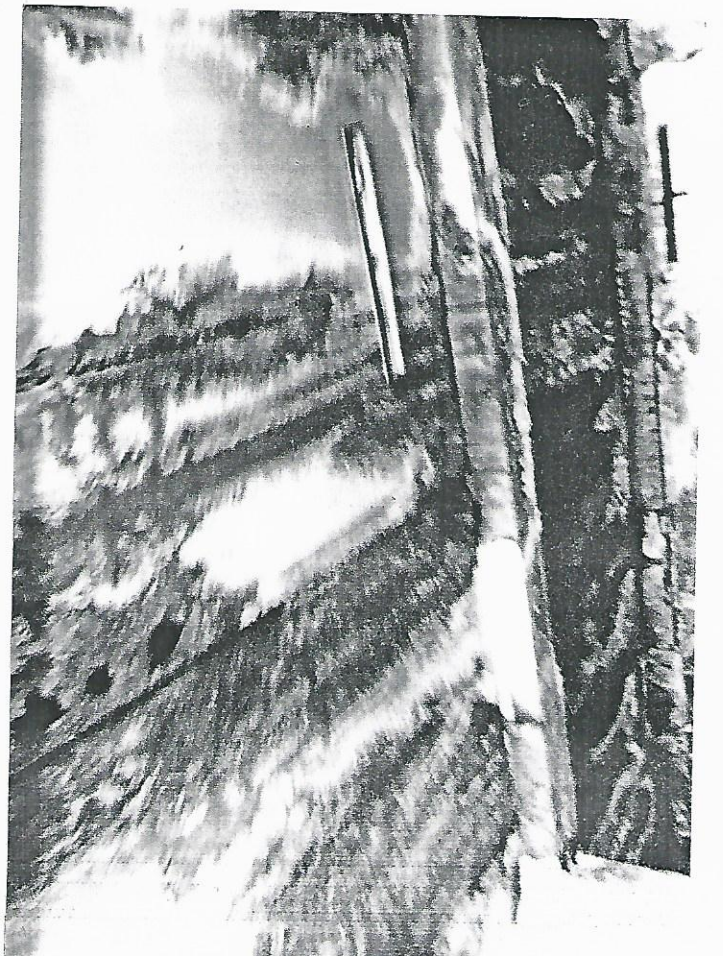
Ակնադիտական հետազոտությունից պարզվել է , որ շենքի կրող և պատող կոնստրուկցիաներում պատող պատերում, ծածկերում կան բազմաթիվ թերություններ :

- ✓ Միջնորմներում կան բազմաթիվ ճաքեր, անջատված են կրող կոնստրուկցիաներից :
- ✓ Կան տեղաշարժված ծածկի սալեր :Սալերի երկայնական ուղղությամբ նկատելի են ճաքեր :
- ✓ Հատակների կոնստրուկցիաները հիմնականում վնասված են :
- ✓ Ծածկի սալերն ու պարզունակները ունեն պարբերական թրջման հետքեր,որի հետևանքով գաջերը թափված են :

Ընդհանուր առմամբ շենքի հիմնական կրող կոնստրուկցիաները /սյուներ,պարզունակները և ծածկի սալերը/ դրանց կրողունակության վրա էապես ազդող ճաքեր ,դեֆորմցիաներ ,վնասվածքներ չունեն : Հիմքերում չեն նկատվում նստվածքային երևույթներ :

Ներկայիս վիճակում շենքի կրող կոնստրուկցիաները չեն բավարարում սեյսմակայուն շինարարության գործող նորմերի /ՅՅՇՆ II -6.02-2006/ պահանջներին

Գործող նորմերի պահանջներին չի բավարարում նաև ծածկի գոյություն ունեցող կոնստրուկցիան, քանի որ այն չի ապահովում կոշտ սկավառակի ստեղծումը ծածկերի մակարդակում :

Մանկապարտեզի շենքի սեյսմոզինվածության ավելացման համար պետք է իրականացվեն հետևյալ միջոցառումները

- շենքի 2 փոխուղղահայաց ուղղություններով սյուների հորիզոնական առանցքային ուղղություններով տեղադրել նկուղային և 2 հարկի բարձրություն ունեցող միաձույլ ե/բ հատակագծում համաչափ տեղադրված դիաֆրագմաներ՝ միացված սյուների և պարզունակների հետ :
- դիաֆրագմաները պետք է ունենան առանձին հիմքեր՝ տեղադրված սյուների հիմքերի նրբանի մակարդակում :
- հեռացնել միջհարկանի ծածկի հատակի և վերնածածկի վրա գոյություն ունեցող հարթեցնող և ջերմամեկուսիչ շերտերը :
- ծածկի սալերի վրա իրականացնել ամրանավորված բետոնի ուժեղացնող շերտեր՝ ապահովելով դրանց համատեղ աշխատանքը ծածկի սալերի հետ
- հեռացնել պատային պանելների մասում տեղադրված և հորիզոնական ճաքեր ունեցող ե/բ միջնապատի սվաղի շերտերը և կապերի բացակայության դեպքում իրականացնել լրացուցիչ ամրացումներ միջապատի և պատային պանելների միջև

- հնարավոր է նաև պատուհանների փոքրացում միջնապատի 2 կողքերից և պատուհանագոգից
- իրականացնել ամրացման միջոցառումներ, որոնք կապահովեն միջնորմների շրջման կայունությունը հորիզոնական սեյսմիկ ազդեցությունների դեպքում
- վերակառուցել տանիքի կոնստրուկցիաները
- փոխարինել կամ գոյություն ունեցող կոմունիկացիաները և այլն
- բոլոր շինարարական աշխատանքները կատարել գործող շինարարական նորմերի և բերված հանձնարարականների հիման վրա կազմված համաձայնեցաված նախագծով :
