«ՔԱՂԱՔԱՇԻՆԱԿԱՆ ԾՐԱԳՐԵՐԻ ՓՈՐՁԱԳԻՏԱԿԱՆ ԿԵՆՏՐՈՆ»

Ե Զ Ր Ա Կ Ա Ց ՈՒ Թ Յ ՈՒ Ն

ԵՐԵՎԱՆԻ «ԷՐԵՐՈՒՆԻ» ՊԱՏՄԱՐՆԱԳԻՏԱԿԱՆ ԱՐԳԵԼՈՑ-ԹԱՆԳԱՐԱՆԻ  
ՄԱՍՆԱՇԵՆՔԻ ՏԵԽՆԻԿԱԿԱՆ ՎԻՃԱԿԻ ՎԵՐԱԲԵՐՅԱԼ

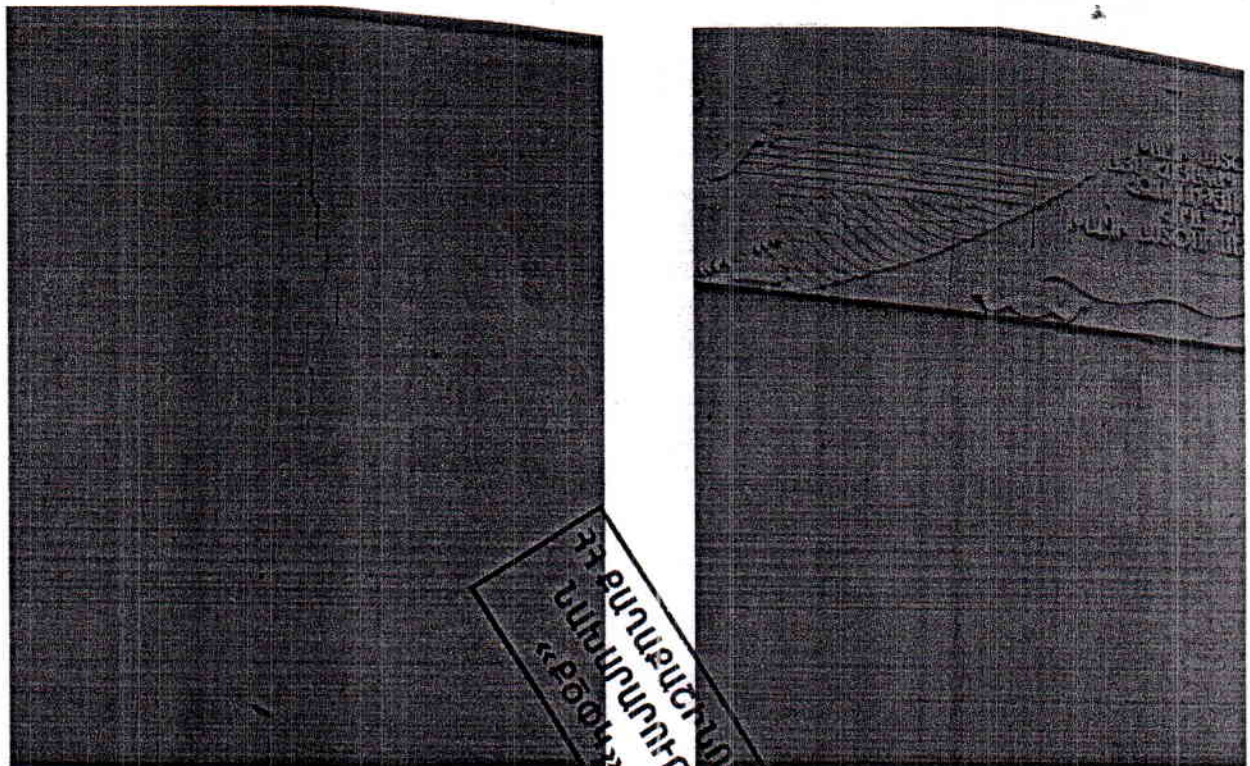
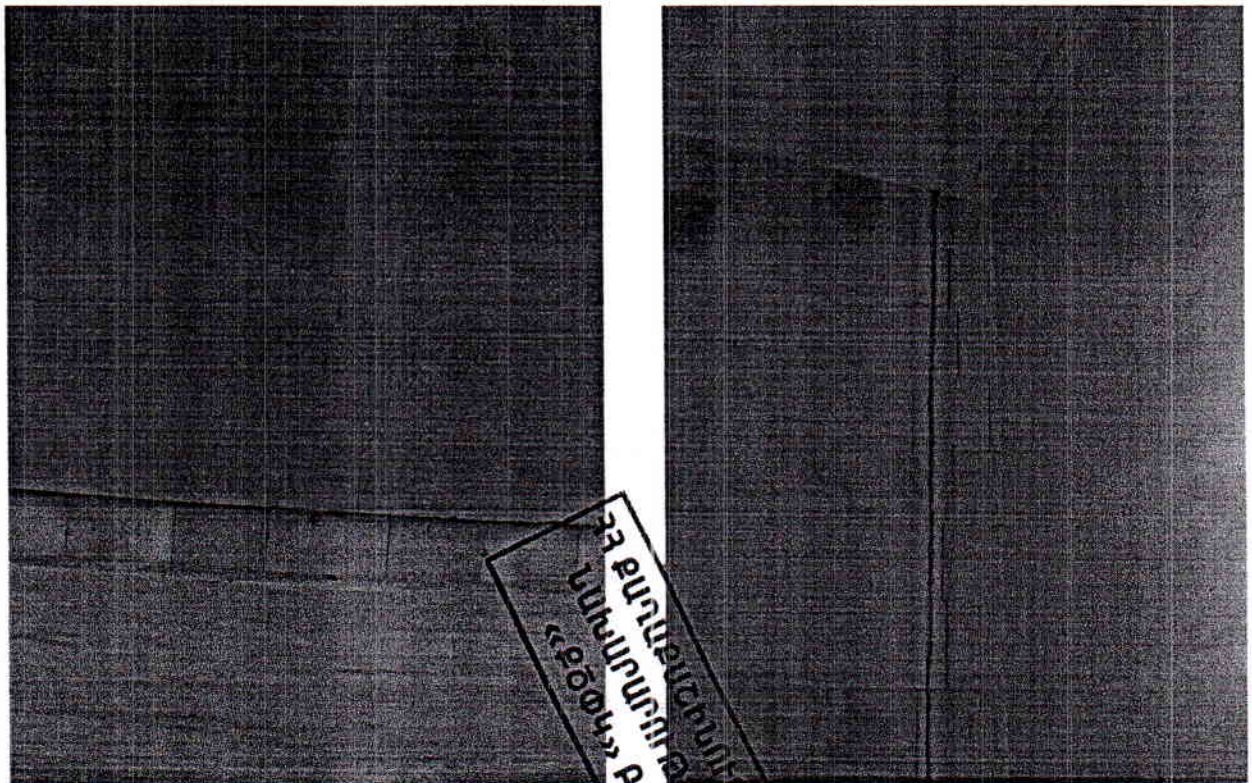
- ❖ Կենտրոնական մասնաշենքի կողաճակատային պատերում առկա են մինչև 2 մ բացվածքով ուղղաձիգ, շարվածքի կարաններով արտահայտված ճաքեր: Առավել վնասված են ծախ կողաճակատային պատի եզրային հատվածները, որտեղ ճաքերի բացվածքը քիվի մոտ կազմում է 4-6 մմ (նկ. 7): Այստեղ առկա է նաև որոշ քարերի սառնաքայքայում:

Նկ. 7. Կենտրոնական մասնաշենքի ծախսակողմյան պատի վնասվածքները

- Քանի որ կենտրոնական մասնաշենքի պատերն ունեն զարդաքանդակներ, ուստի առաջարկում ենք առկա ճաքերի մեջ ներարկել պոլիմերցեմենտային շաղախ և հետևել դրանց հետագա դինամիկային: ճաքերի զարգացման դեպքում, իրականացնել հիմքերի և պատերի ուժեղացում «շապիկ»-ներով:

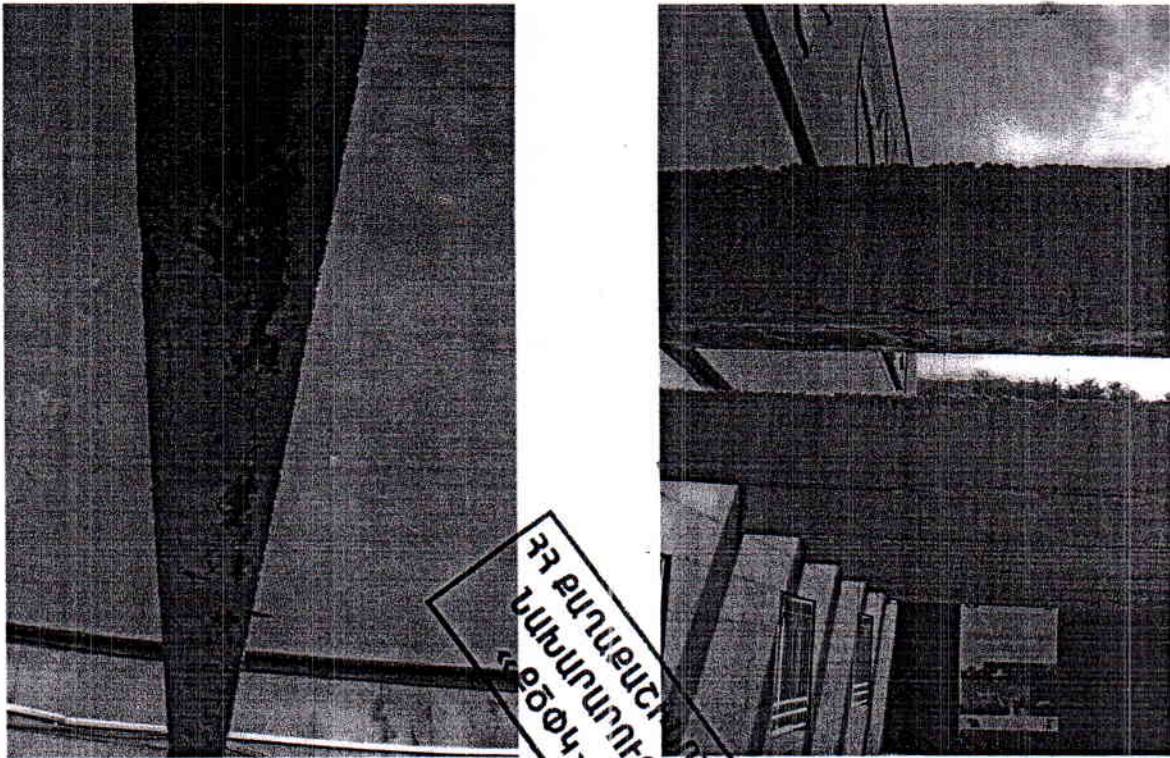
- ❖ Բաց հարթակի լայնական հեծաններում առկա են բետոնի քայքայում և մերկացած ամրանների կոռոզիա (նկ. 8):
- ❖ Ձախակողմյան թևի հատվածամասի բակի կողմի անկյունային հատվածում հիմքերը մերկացած են, որի պատճառով դրանցում առկա են մինչև 10 մմ բացվածքով ուղղաձիգ և հորիզոնական ճաքեր (նկ. 9):

Նկ. 8. Լայնական ինժեների վիճակը

- Բաց հարթակի լայնական առավել վնասված հեծանները ուժեղացնել պողպատե գոտեկապերով, նախապես մաքրելով բետոնի և ամրանների կոռոզիայի ենթարկված շերտերը: Մնացած հեծաններն, ինչպես նաև գոտեկապերն սվաղել ցեմենտավազե շաղախով:

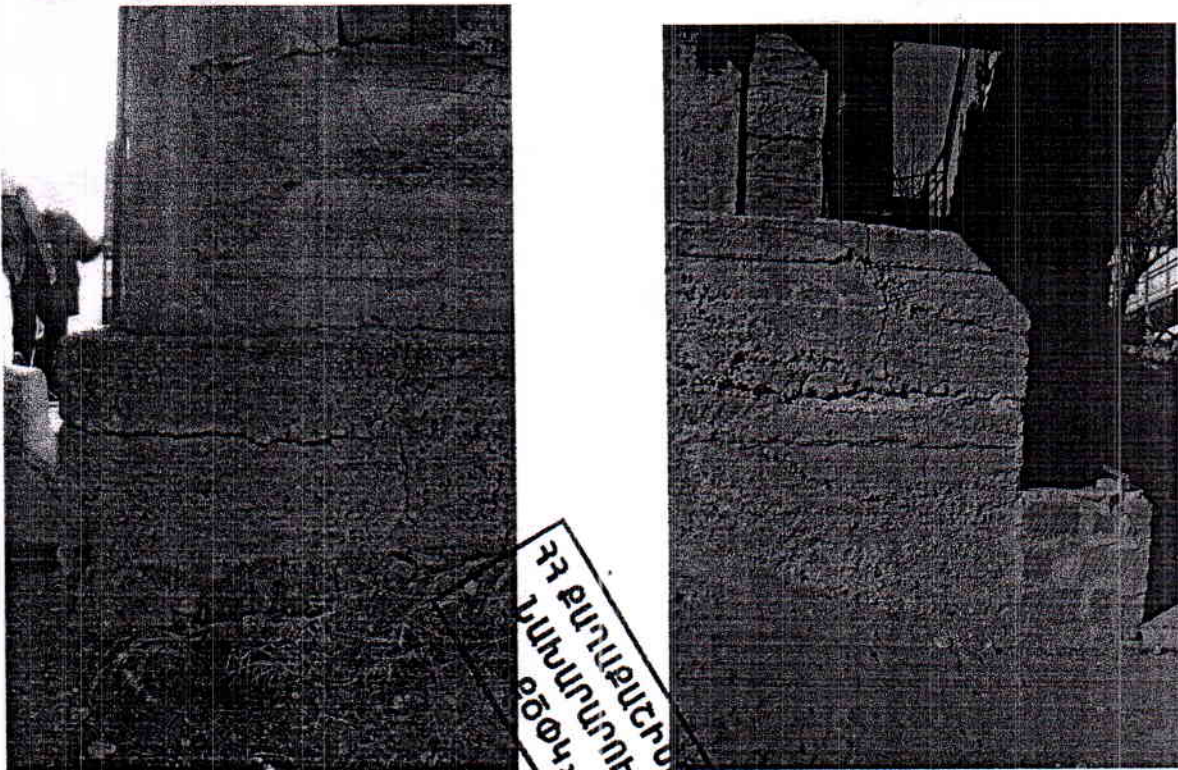
Նկ. 9. ճաքերի տեսքը ծախսագրքում հատվածամասի  
անկյունային հատվածում

- Ձախակողմյան հատվածամասի անկյունային վնասված տեղամասերում հիմքերն ուժեղացնել տակդիրացմամբ և ներբանի լայնացմամբ, նախապես ճաքերի մեջ ներարկելով ցեմենտավազե կամ պոլիմերցեմենտային շաղախ: Այդ տեղամասերում հիմքերն ուժեղացնել երկկողմանի միմյանց հետ կապված միաձույլ երկաթբետոնե «շապիկ»-ներով, որը պետք է սկսվի հիմքի ներբանից և ավարտվի շենքի գետնախարսխային հատվածում:

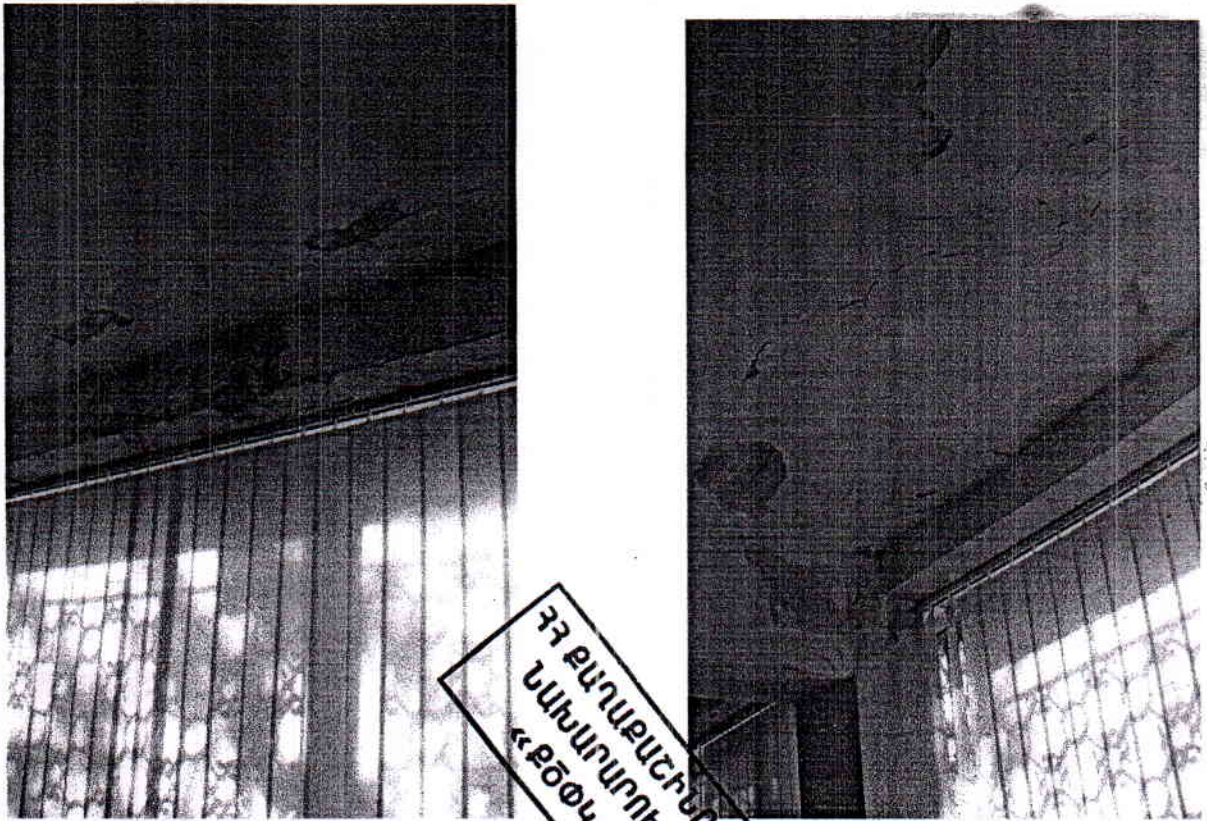
- ❖ Աջակողմյան մասնաշենքի տանիքածածկույթի վնասվածության պատճառով, միաձույլ երկաթբետոնե կարկասի որոշ տեղամասերում առկա են բետոնի և մերկացած ամրանների կոռոզիա, իսկ առաստաղներում՝ թրջման հետքեր (նկ. 10):

Նկ. 10. Աջակողմյան նախնաշենքի հեծանների  
և առաստաղների տեսքը

- Նորոգել ձախակողմյան թևի (խանութային) մասնաշենքի տանիքածածկույթը, իսկ կարկասի վնասված հեծանների ամրանները մաքրել ժանգաշերտից և սվաղել ցեմենտավազե շաղախով:

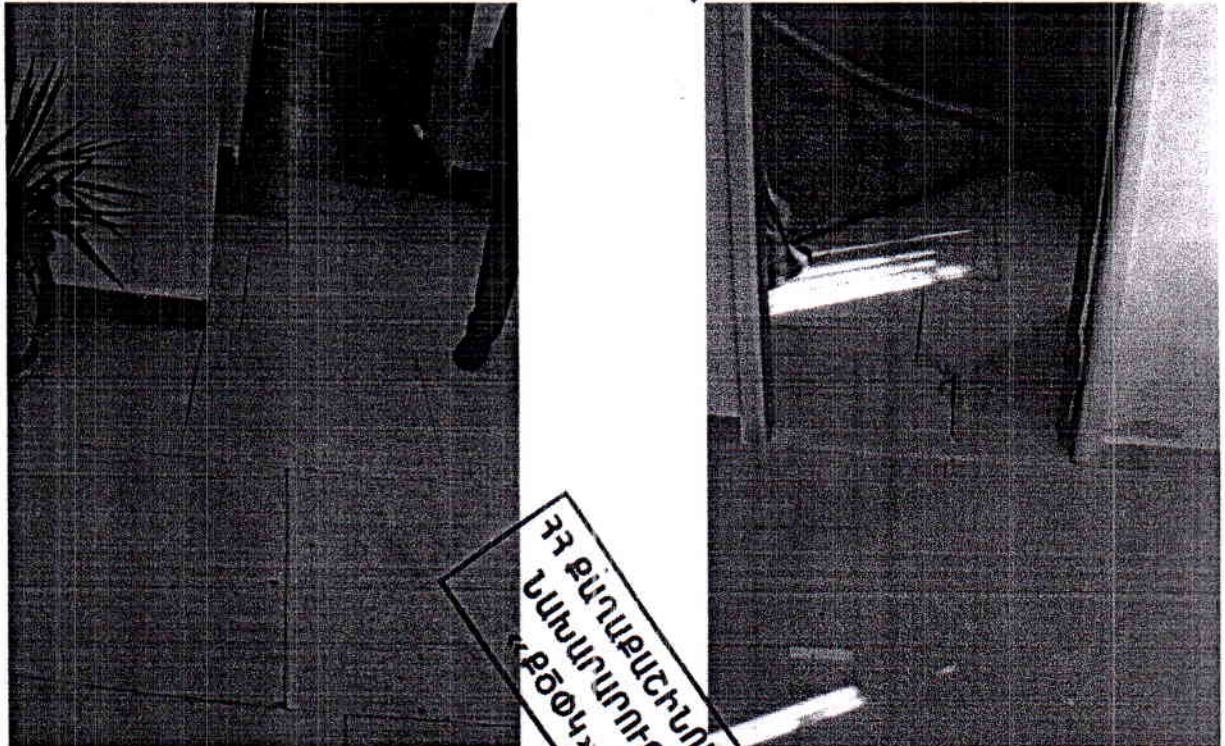
- ❖ Բոլոր մասնաշենքերի սալարկված հատակներում (իսկ կենտրոնական մասնաշենքի 1-ին հարկում) առկա են տեղական բնույթի նստվածքներ (նկ. 11):
- ❖ Արտաքին սանդուղքներում առկա են տեղական նստվածքներ: Առավել վնասված են կենտրոնական մասնաշենքի աջակողմյան և դեպի աջակողմյան մասնաշենքի աստիճանները, որտեղ բազալտաքարե աստիճանները մինչև 5 սմ չափով ունեն նստվածքներ և 1 սմ չափով տաքանջատում հիմնական պատերից (նկ. 12): Այս վնասվածքները հիմնականում հետլիցքի վրա իրականացման արդյունք են:

Նկ. 11. Կենտրոնական և ծախակողմյան հատվածամասի  
հատակների վիճակը

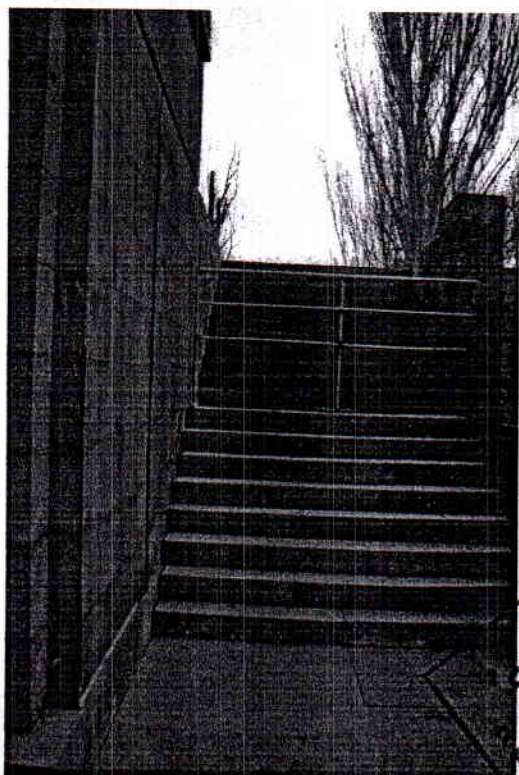
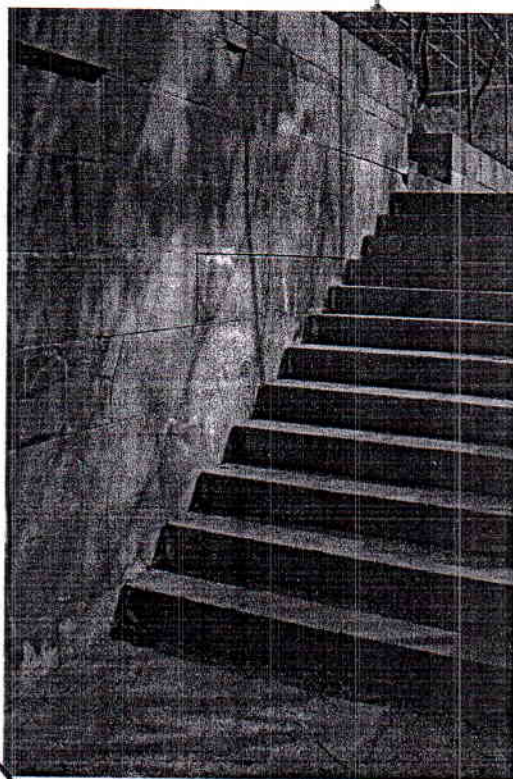
Նկ. 12. Արտաքին սանիտարիայի սնամակաձեռքները

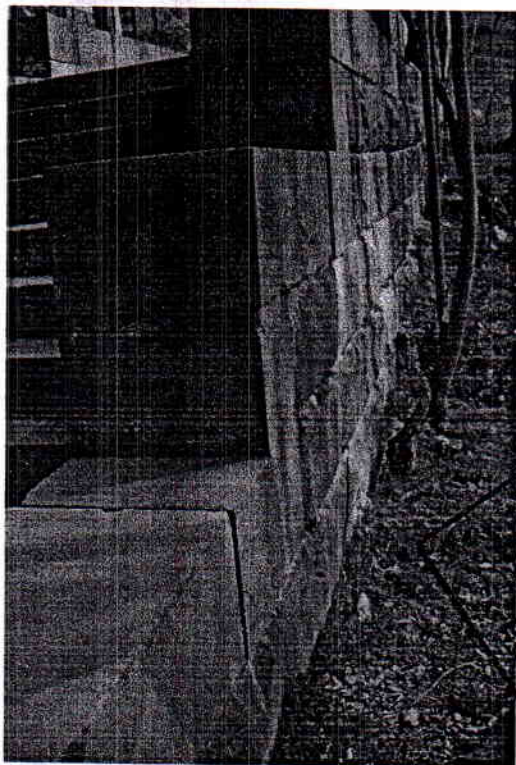
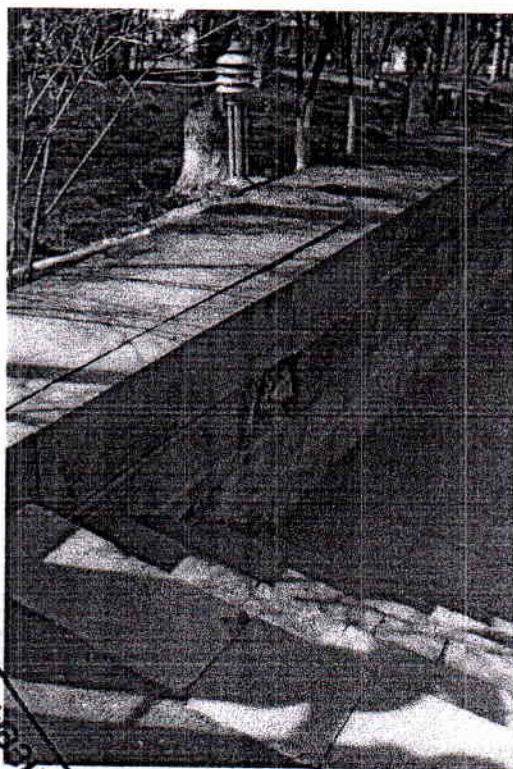
- ❖ Մասնաշենքերի և շրջակայքի քարաշար բազրիքներում առկա են քարերի զանգվածային պոկում և տեղաշարժեր (նկ. 13):
- ❖ Նստվածքային բնույթի ճաքեր կան նաև ծառուղիների սալվածքներում: Այստեղ նկատվում են նաև որոշ չափով սողանքային երևույթներ:

Նկ. 13. Քարաշար բացօթյա սանիտարիայի վիճակը
