ՏԱՆԻՔԻ ՀԱՏԱԿԱԳԻԾ ՉԱՓԱԳՐՈՒԹՅՈՒՆ Մ1:200

ՆՈՒԲԱՐԱՇԵՆ ՎԱՐՉԱԿԱՆ ՇՐՋԱՆԻ ՏԱՐԱԾՔՈՒՄ ԳՏՆՎՈՂ ՆՈՒԲԱՐԱՇԵՆ 11 ՓՈՂ. ԹԻՎ 11 ԲԱԶՄԱԲՆԱԿԱՐԱՆ ԸՆԵՆՔԻ ԹԵՔԸ ՏԱՆԻՔԻ ՎԵՐԱՆՈՐՈԳՄԱՆ ՆԱԽԱԳԻԾ				ՊԼԵՄԱՆԱԳԻՐ՝ «ԵՔ-ՊԼԱՇՉՔ-16/10»		
				Ծ Ա Ր Տ Ա Ր Ա Պ Ե Տ Ա Կ Ա Ն Մ Ա Ս	ՓՈՒԼ	ԹԵՐԹ	ԹԵՐԹԵՐ
	ՆԱԽԱԳԾԵՑ	Ս. ԳԱՄՏՅԱՆ			ԱՆ	3	7
				ՏԱՆԻՔԻ ՉԱՓԱԳՐՈՒԹՅՈՒՆ	«ՄԵԳԱՄԵՏՐ» ՍՊԸ

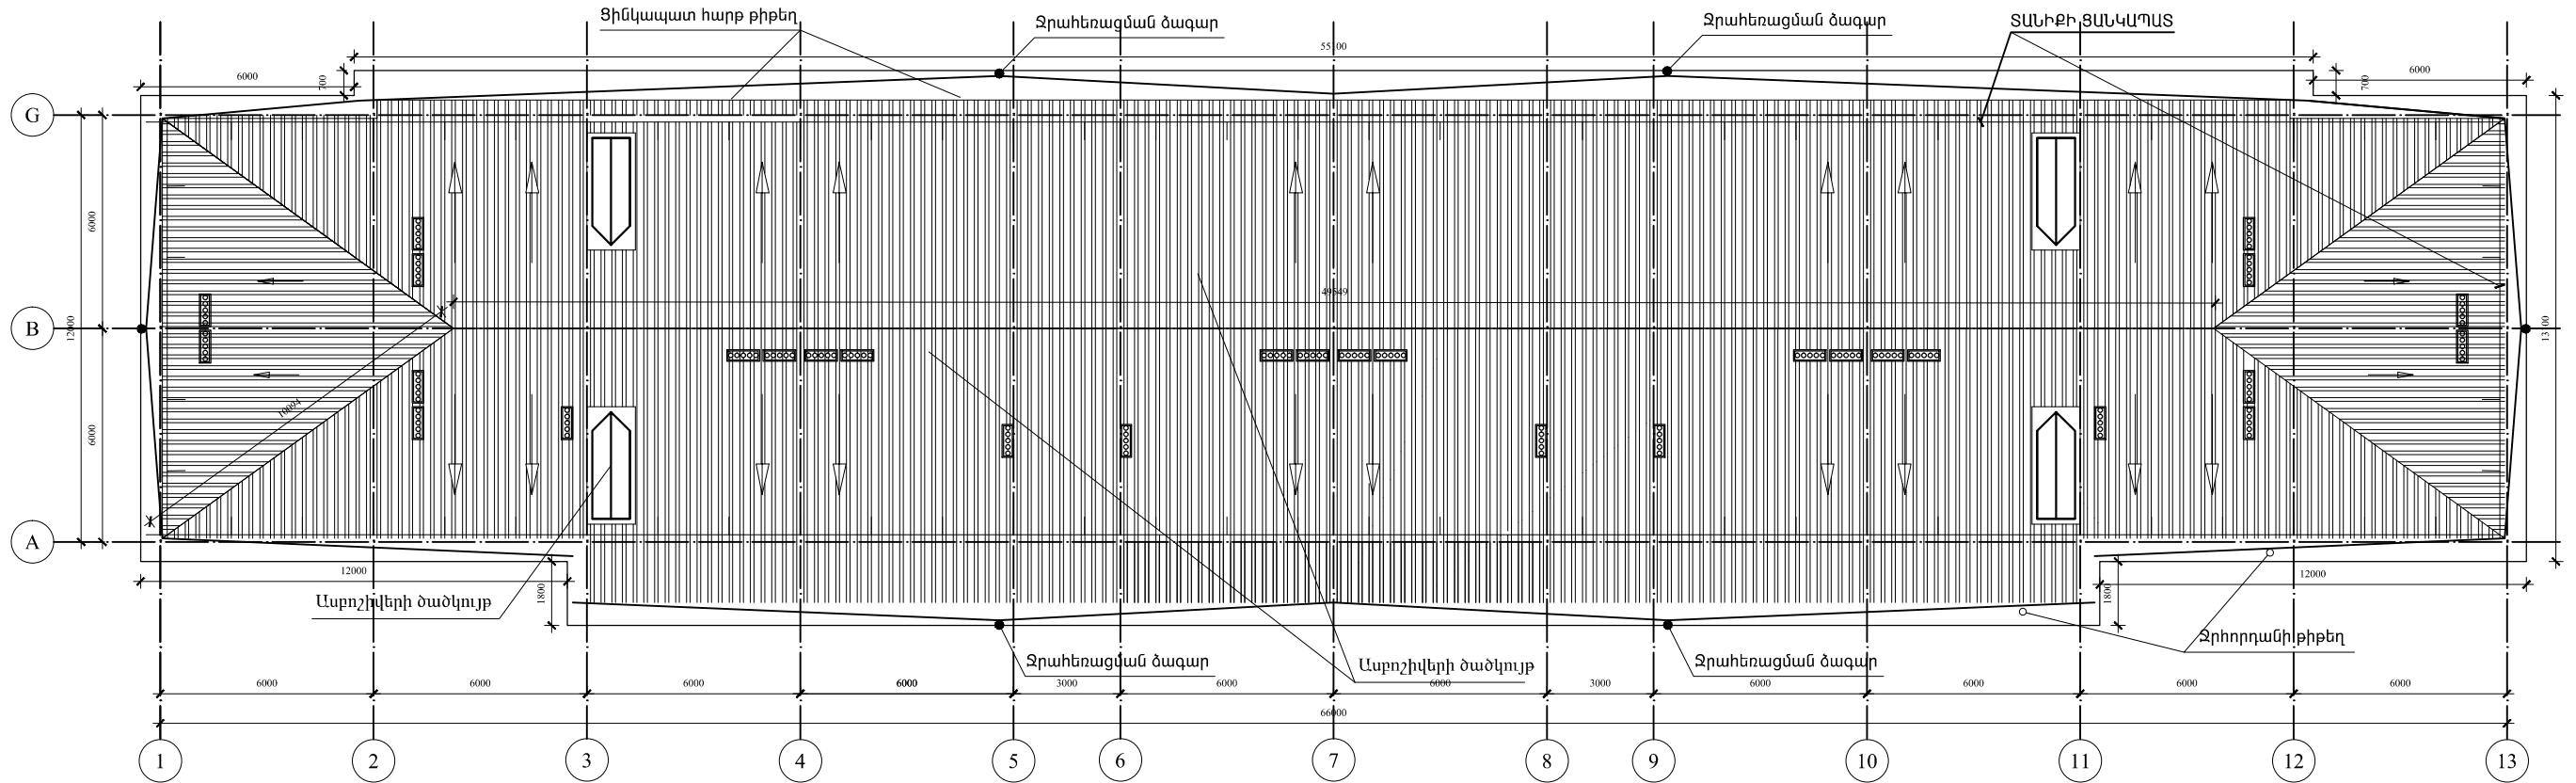
Ասբոշիվերի ծածկույթ

Հենքի տանիքի ուսումնասիրելուց հետո որոշվեց ամբողջովին ապամոնտաժել ծածկի սաքրիչիՖեռ ծածկը : Ապամոնտաժել ջրհորիլամենները, ջրհունները, ջրահավաքները, ձագարները, ջրահեռացման խողովակները և ծածկի պատուհանների սաքրիչիՖեռը պատիլհարք բիթեղները:

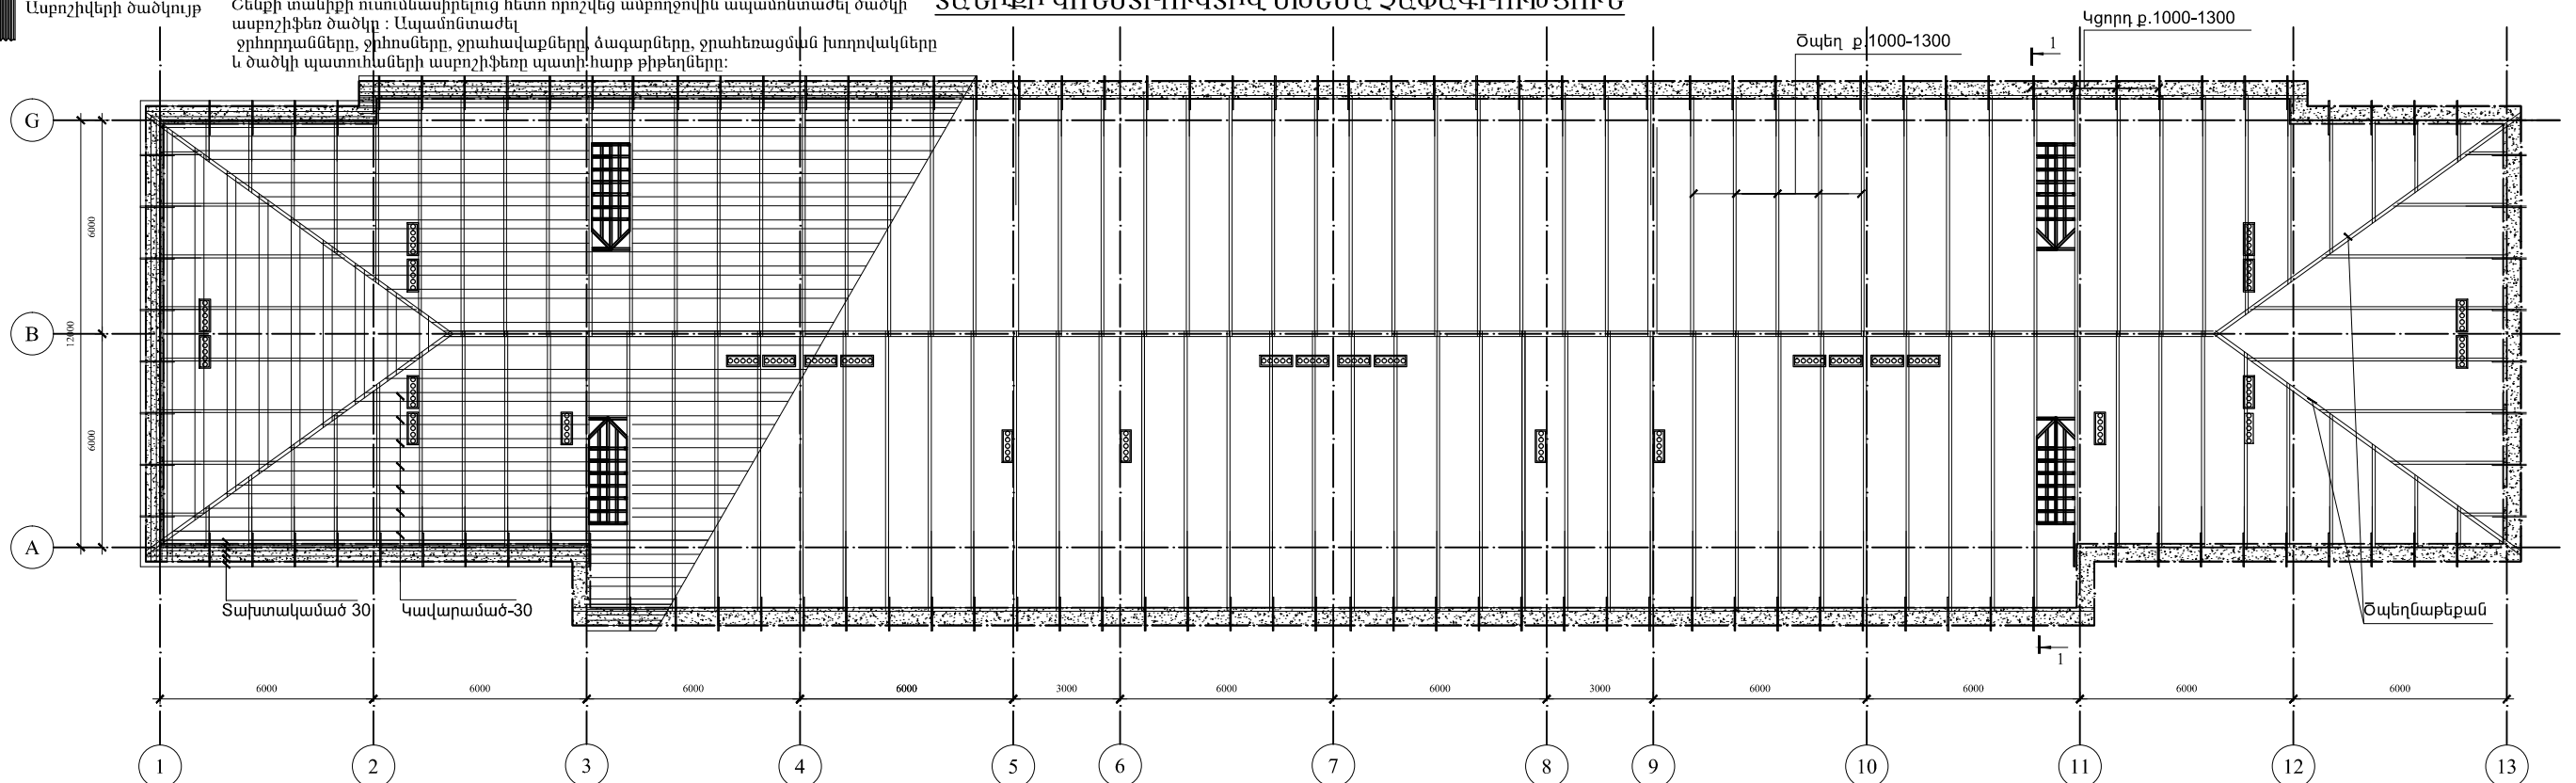
ՏԱՆԻՔԻ ԿՈՆՍՏՐՈՒԿՏԻՎ ՍԽԵՄԱ ՉԱՓԱԳՐՈՒԹՅՈՒՆ

Հենքի տանիքի ուսումնասիրելուց հետո որոշվեց ամբողջովին ապամոնտաժել ծածկի ապրոշիֆե ծրածուկը : Լայամոնտաժել ջրհորդանմանքը, ջրանոցները, ջրահավաքները, ձագարները, ջրահեռացման խողովակները և ծածկի պատուհանների ապրոշիֆերը պատի հարթ թիթղները: Հենքի տանիքի փայտյա կոնստրուկցիաները ուսումնասիրելուց հետո որոշվեց ամբողջովին ապամոնտաժել կալաբարանձը, տախտակամաձը: Փայտյա կրող կարկասը գտնվում է բարձրի վիճակում կան էկստարսական վնասվածք ունեցող ծալեղներ, կանգնակաները, կցորդները՝ տանիք ապրոշիֆեները ապամոնտաժելուց հետո կատարել ուսումնասիրություն փայտյա էլեմենտների ծավալներ որոշելու համար , համաձայնեցնելով նախագծող կազմակերպության հետ:
