ԱԿՏ - 1

N - 08-15-01

**ՊԱՏՄՈՒԹՅԱՆ ԵՎ ՄՇԱԿՈՒՅԹԻ ԱՆՇԱՐԺ ՀՈՒՇԱՐՁԱՆԻ
ՏԵԽՆԻԿԱԿԱՆ ՎԻՃԱԿԻ ՎԵՐԱԲԵՐՅԱԼ**

ՄԲ. ԳԵՎՈՐԳ ԵԿԵՂԵՑՈՒ ՏԱՐԱԾՔԻ ՀԵՆԱՊԱՏԵՐ

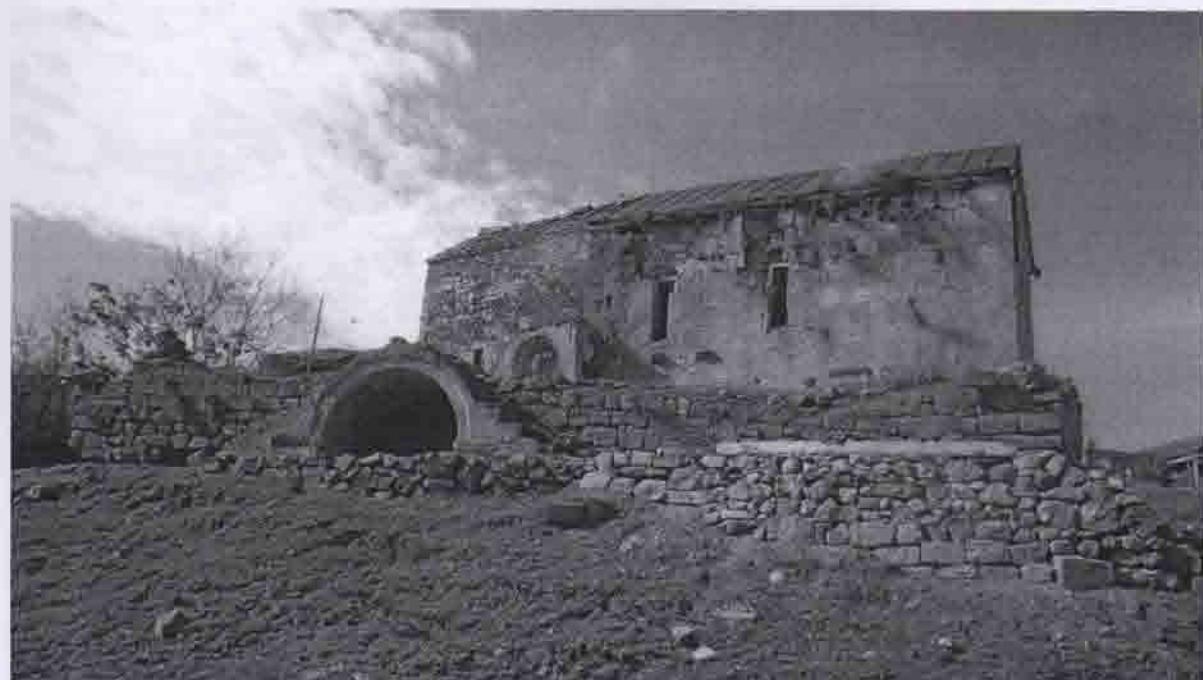
(ňılq 1)

Սուտեցումը դեպի եկեղեցի իրականանում է հարավային կողմում գտնվող հենապատի առջևում կառուցված ներկայում կիսավեր կամարակապ թաղի վերնամատով, որի աստիճանները ավերված են: (նկ 1)

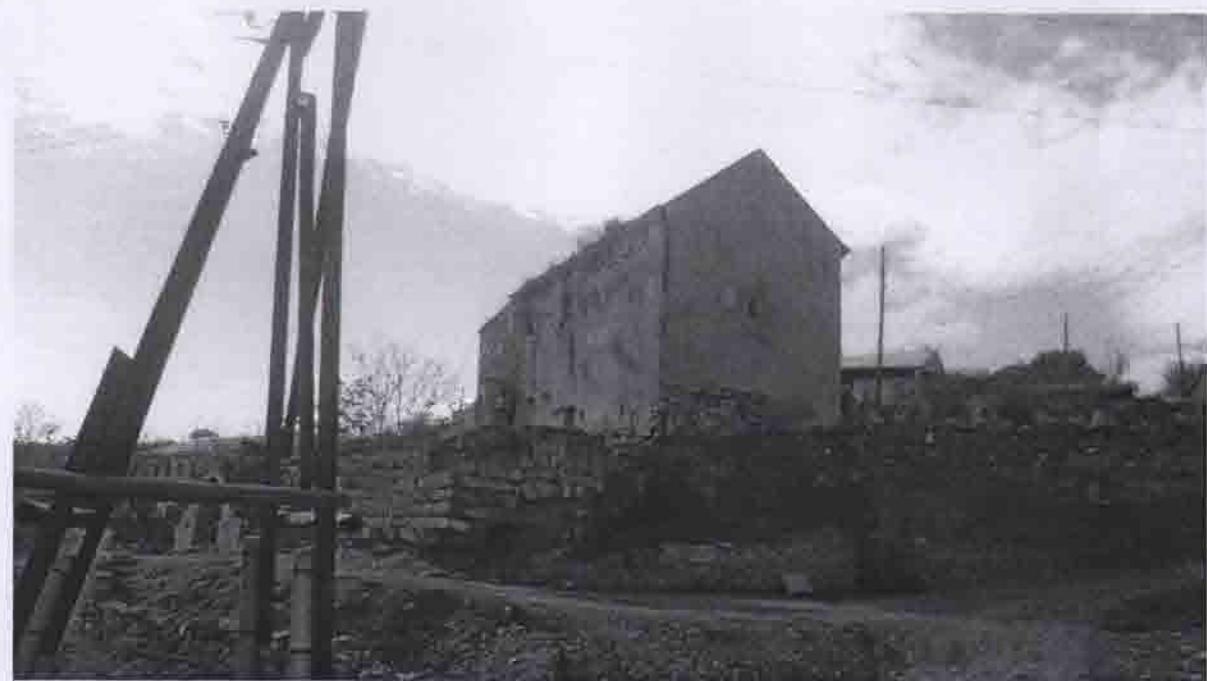
(ňılq 2)

Բոլոր հենապատերում առկա են փլուզված և բացակայող հատվածներ, ճաքեր, տարանջատումներ, փրփած և շերտավորված տեղամասեր, շարաշաղախի խորքային հողմնահարում և խոռոչավորումներ: Կան թափված և անկման ենթակա քարեր, իսկ պահպանված շարվածքում քարերից շատերը՝ միջուկից անջատված են: Առավելագեն ավերված է եկեղեցու արևելյան ճակատի տակ գտնվող հենապատը: (նկ 2)
