Republic of Armenia
LLC Institute
„DORPROJECT”

Road M-11-Martuni-Vardenis
Ա/Ճ Մ-11-Մարտունի-Վարդենիս

Km/Կմ 6+500 – Km/Կմ 10+834

GEOLOGICAL ENGINEERING SURVEY

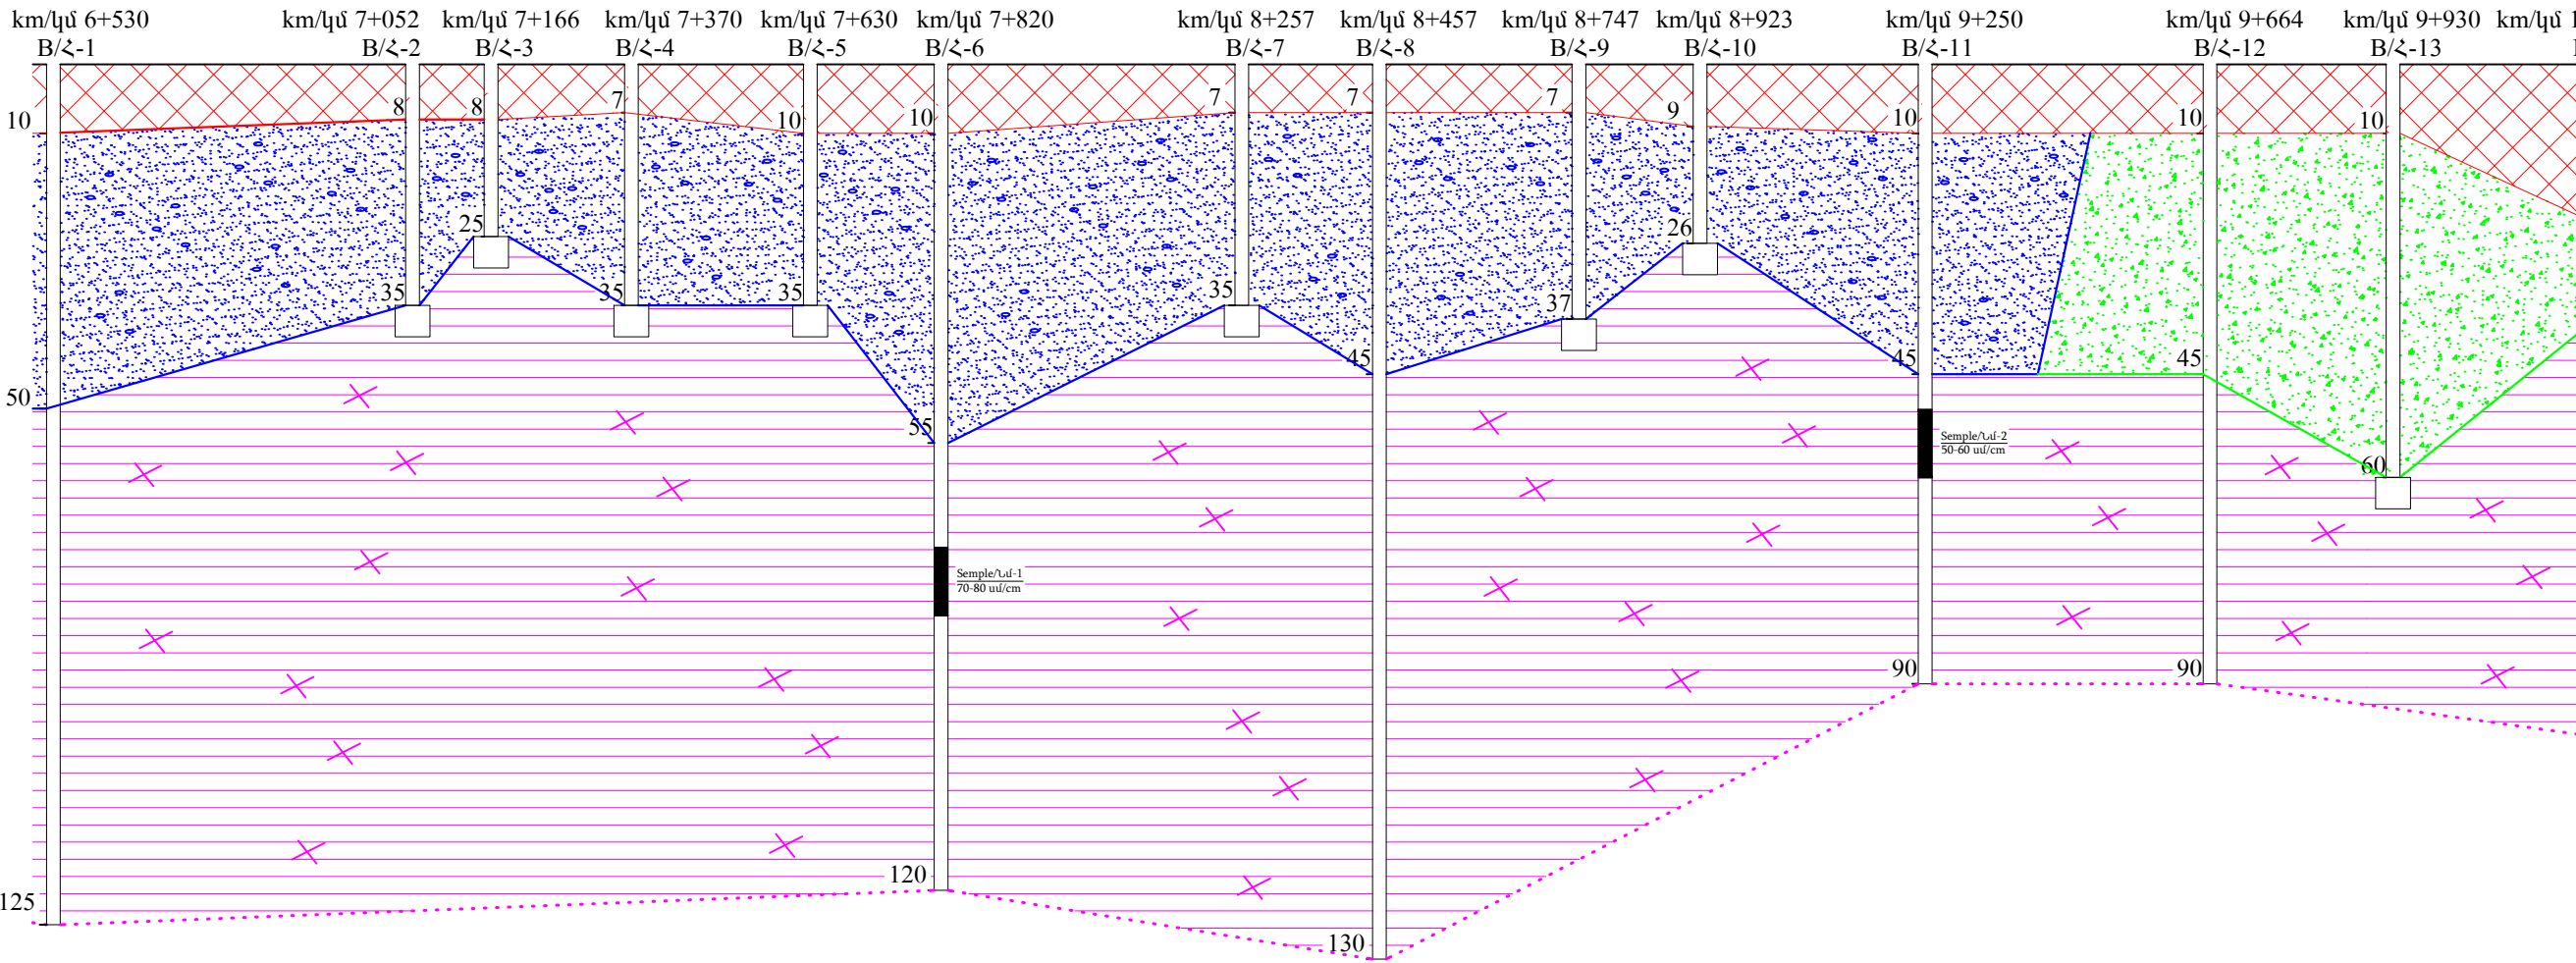
Ինժեներաերկրաբանական կտրվածք I - I' գծով/Engineering-geological section along the line I - I'

Scale/Մասշտաբ
Hor./հոր. - 1:10000
Vert./ուղղ. - 1:10

Layer N1: 33r-III

Semi-hard loam mixed with broken stone and gruss up to 10% by volume. Soil has sufficient physical-mechanical properties and can serve a reliable foundation for stability of the subgrade. Thickness of the layer is more than 1 m. This layer is found on the whole length of the section

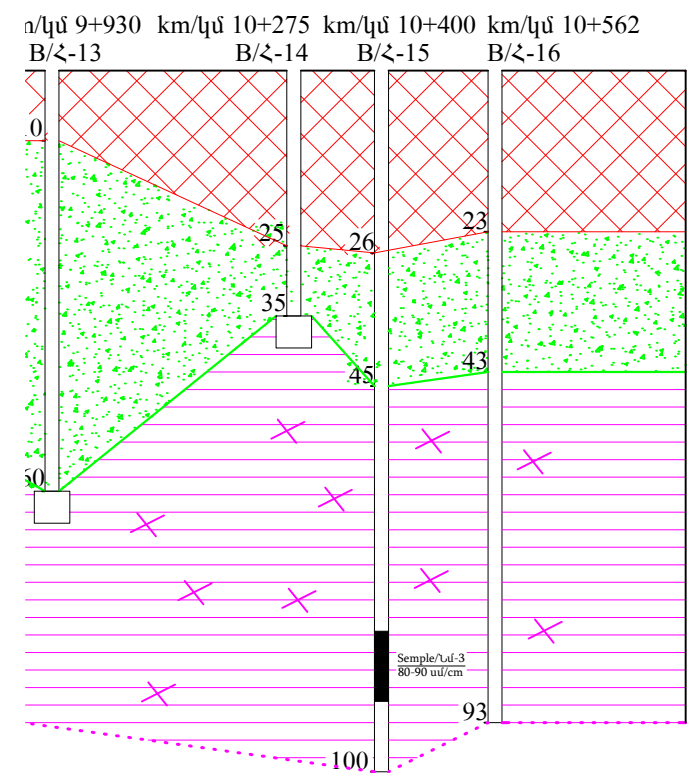
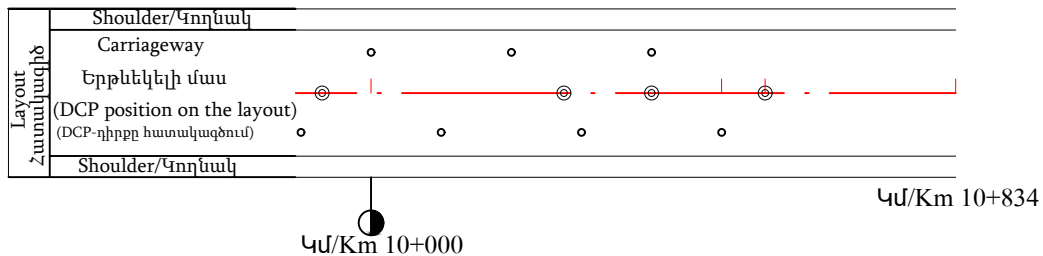
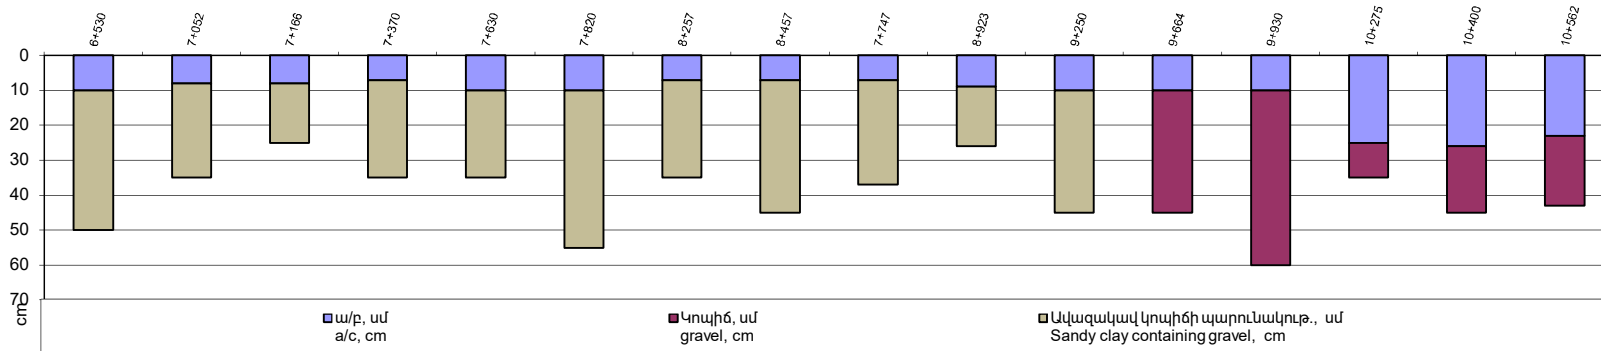
Drawing/Գծագիր: 2

Ինժեներատեխնիկական
կտրվածք

Engineering-geological
section

Գոյություն ունեցող պատվածքի կառուցվածքը
Existing pavement structure

Պիկետաժ (կմ)/Chainage (km)

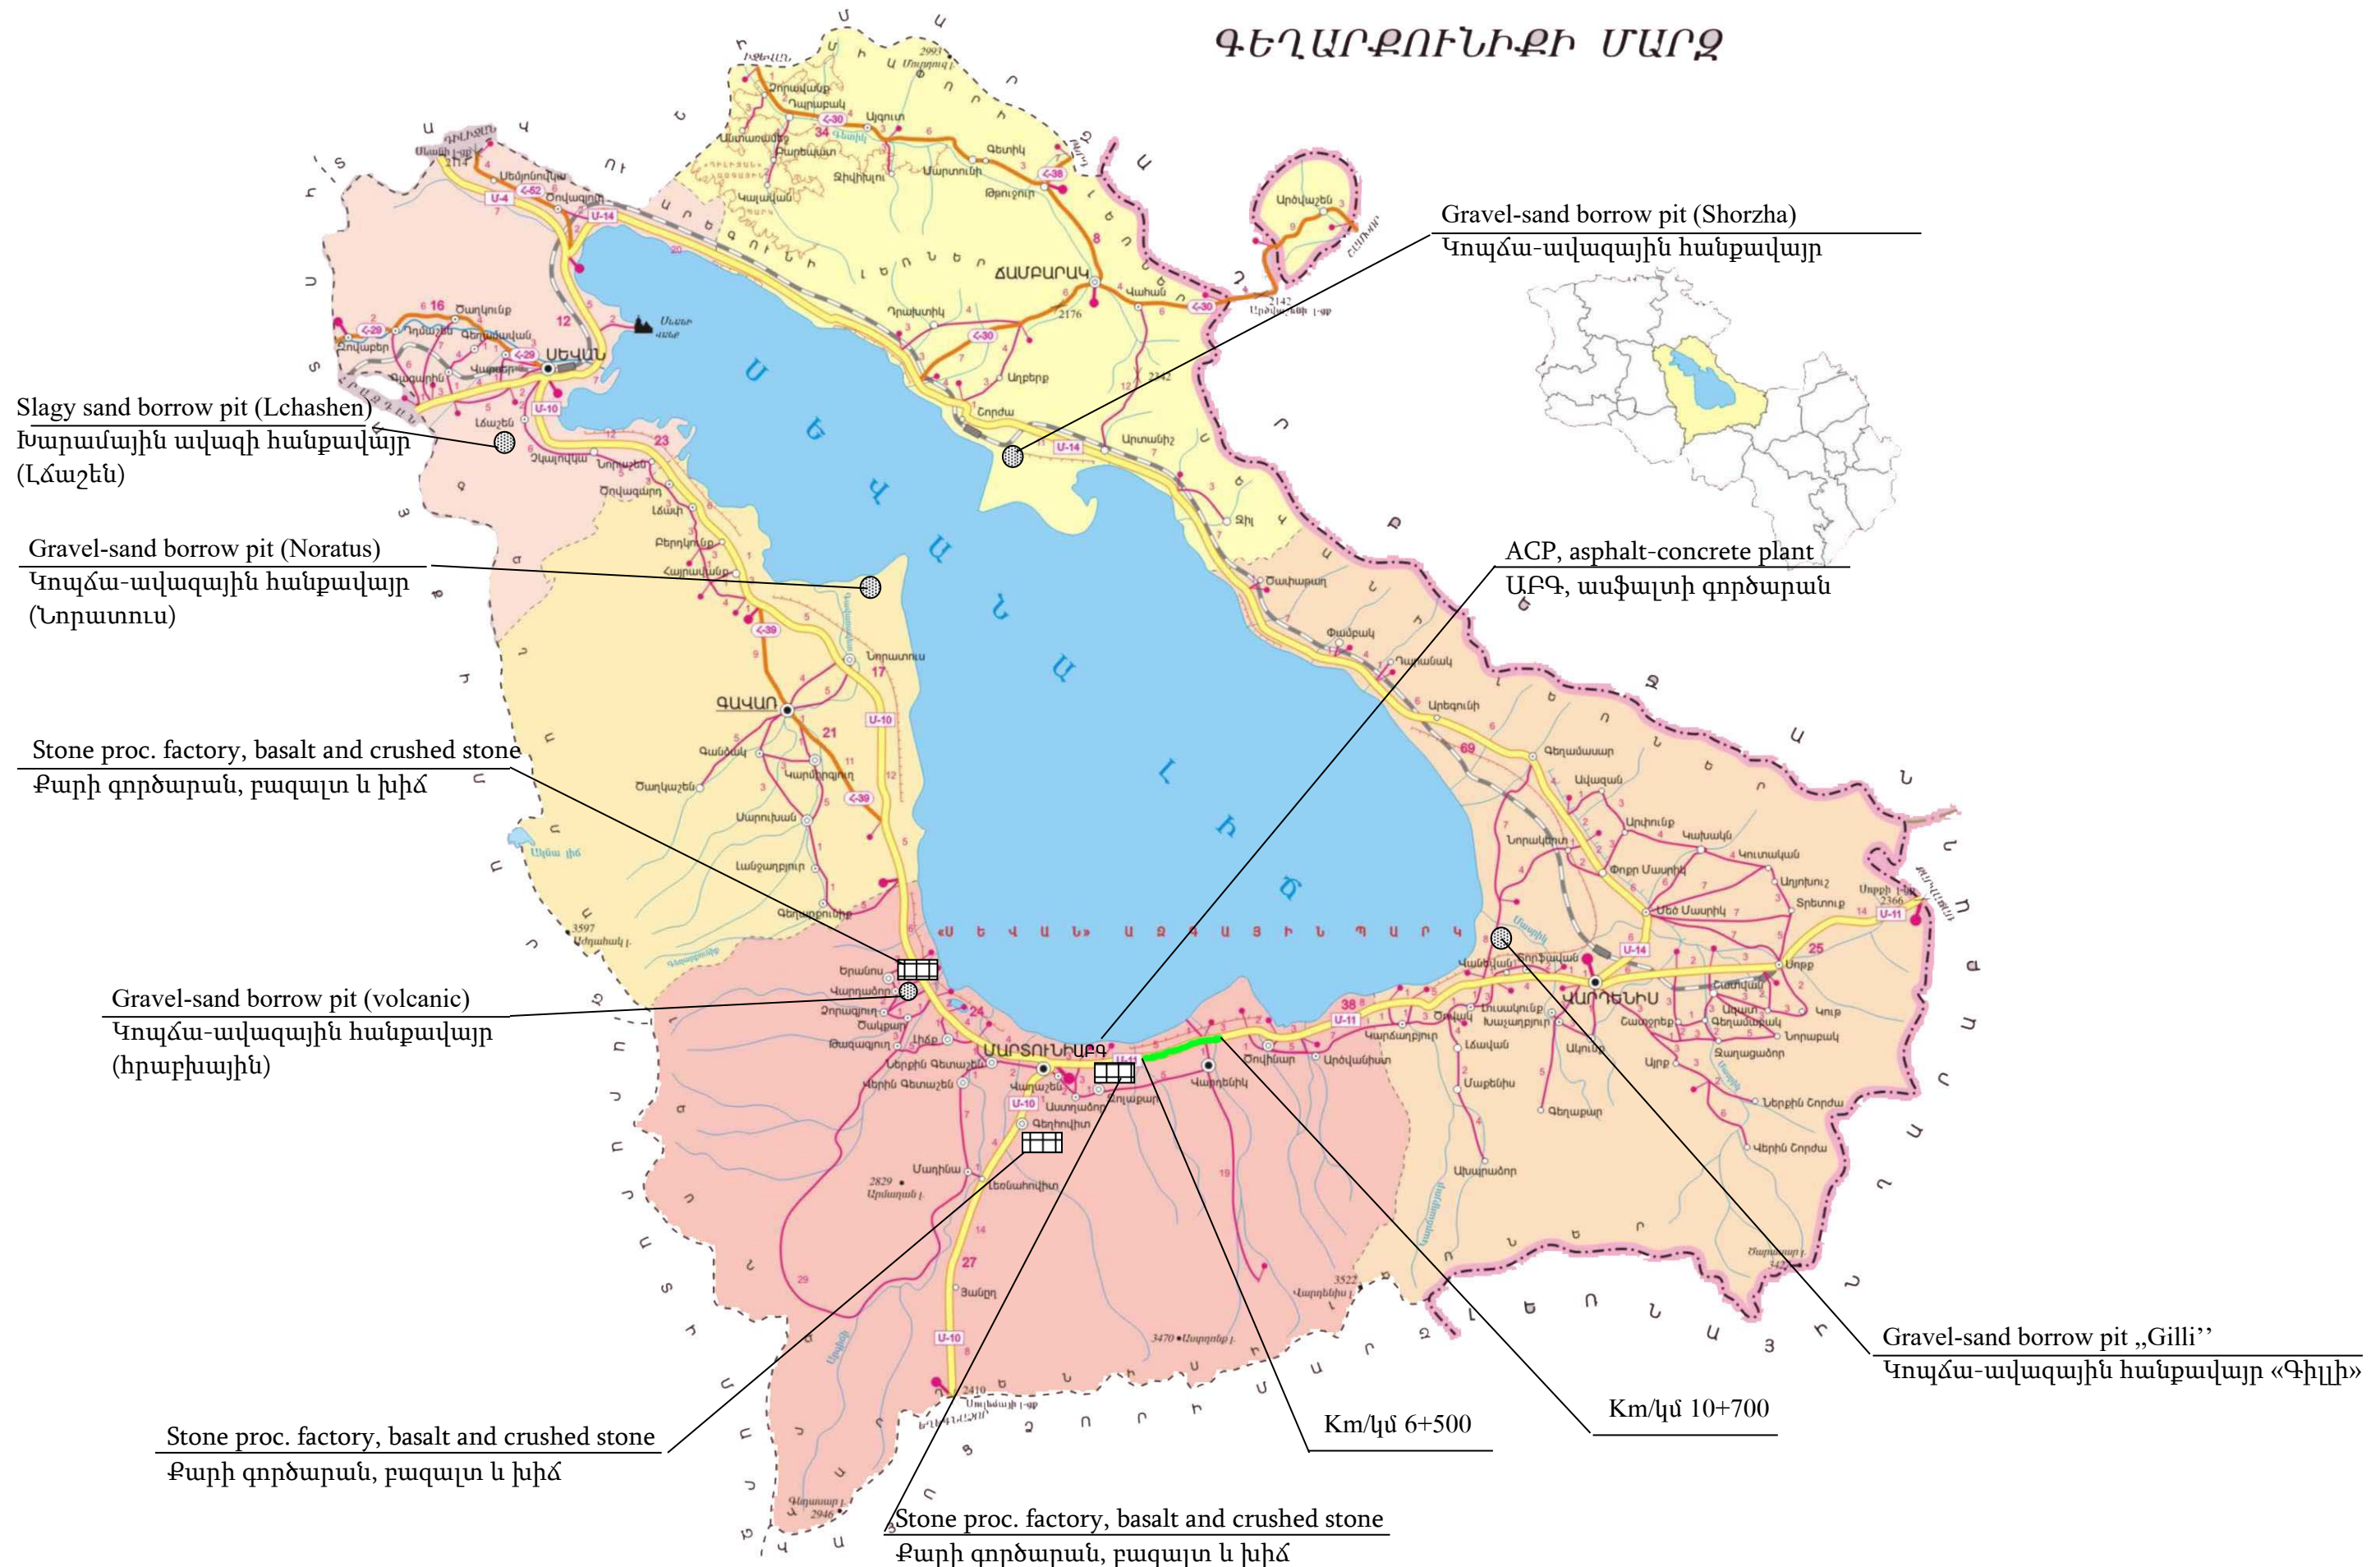
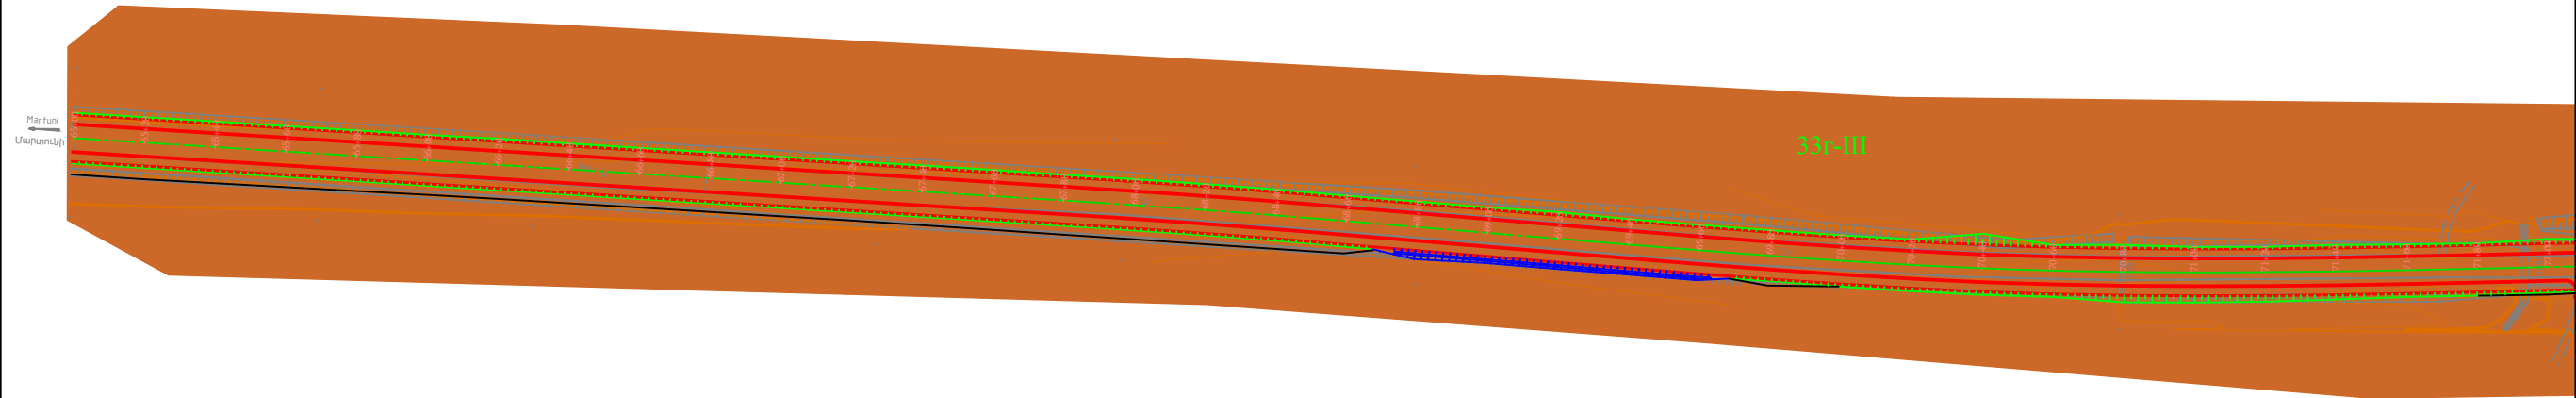
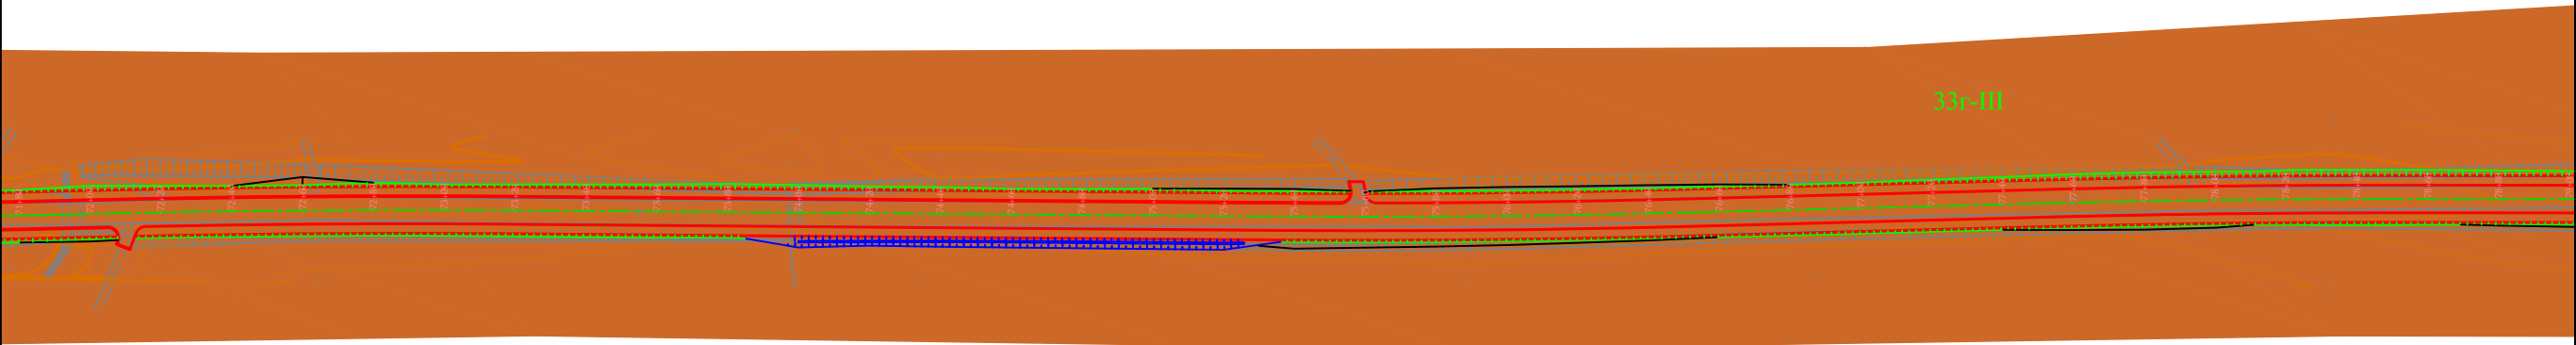
Ավազակավ խճային խառ.
Sandy loam, crushed stone mixture
33r-III
