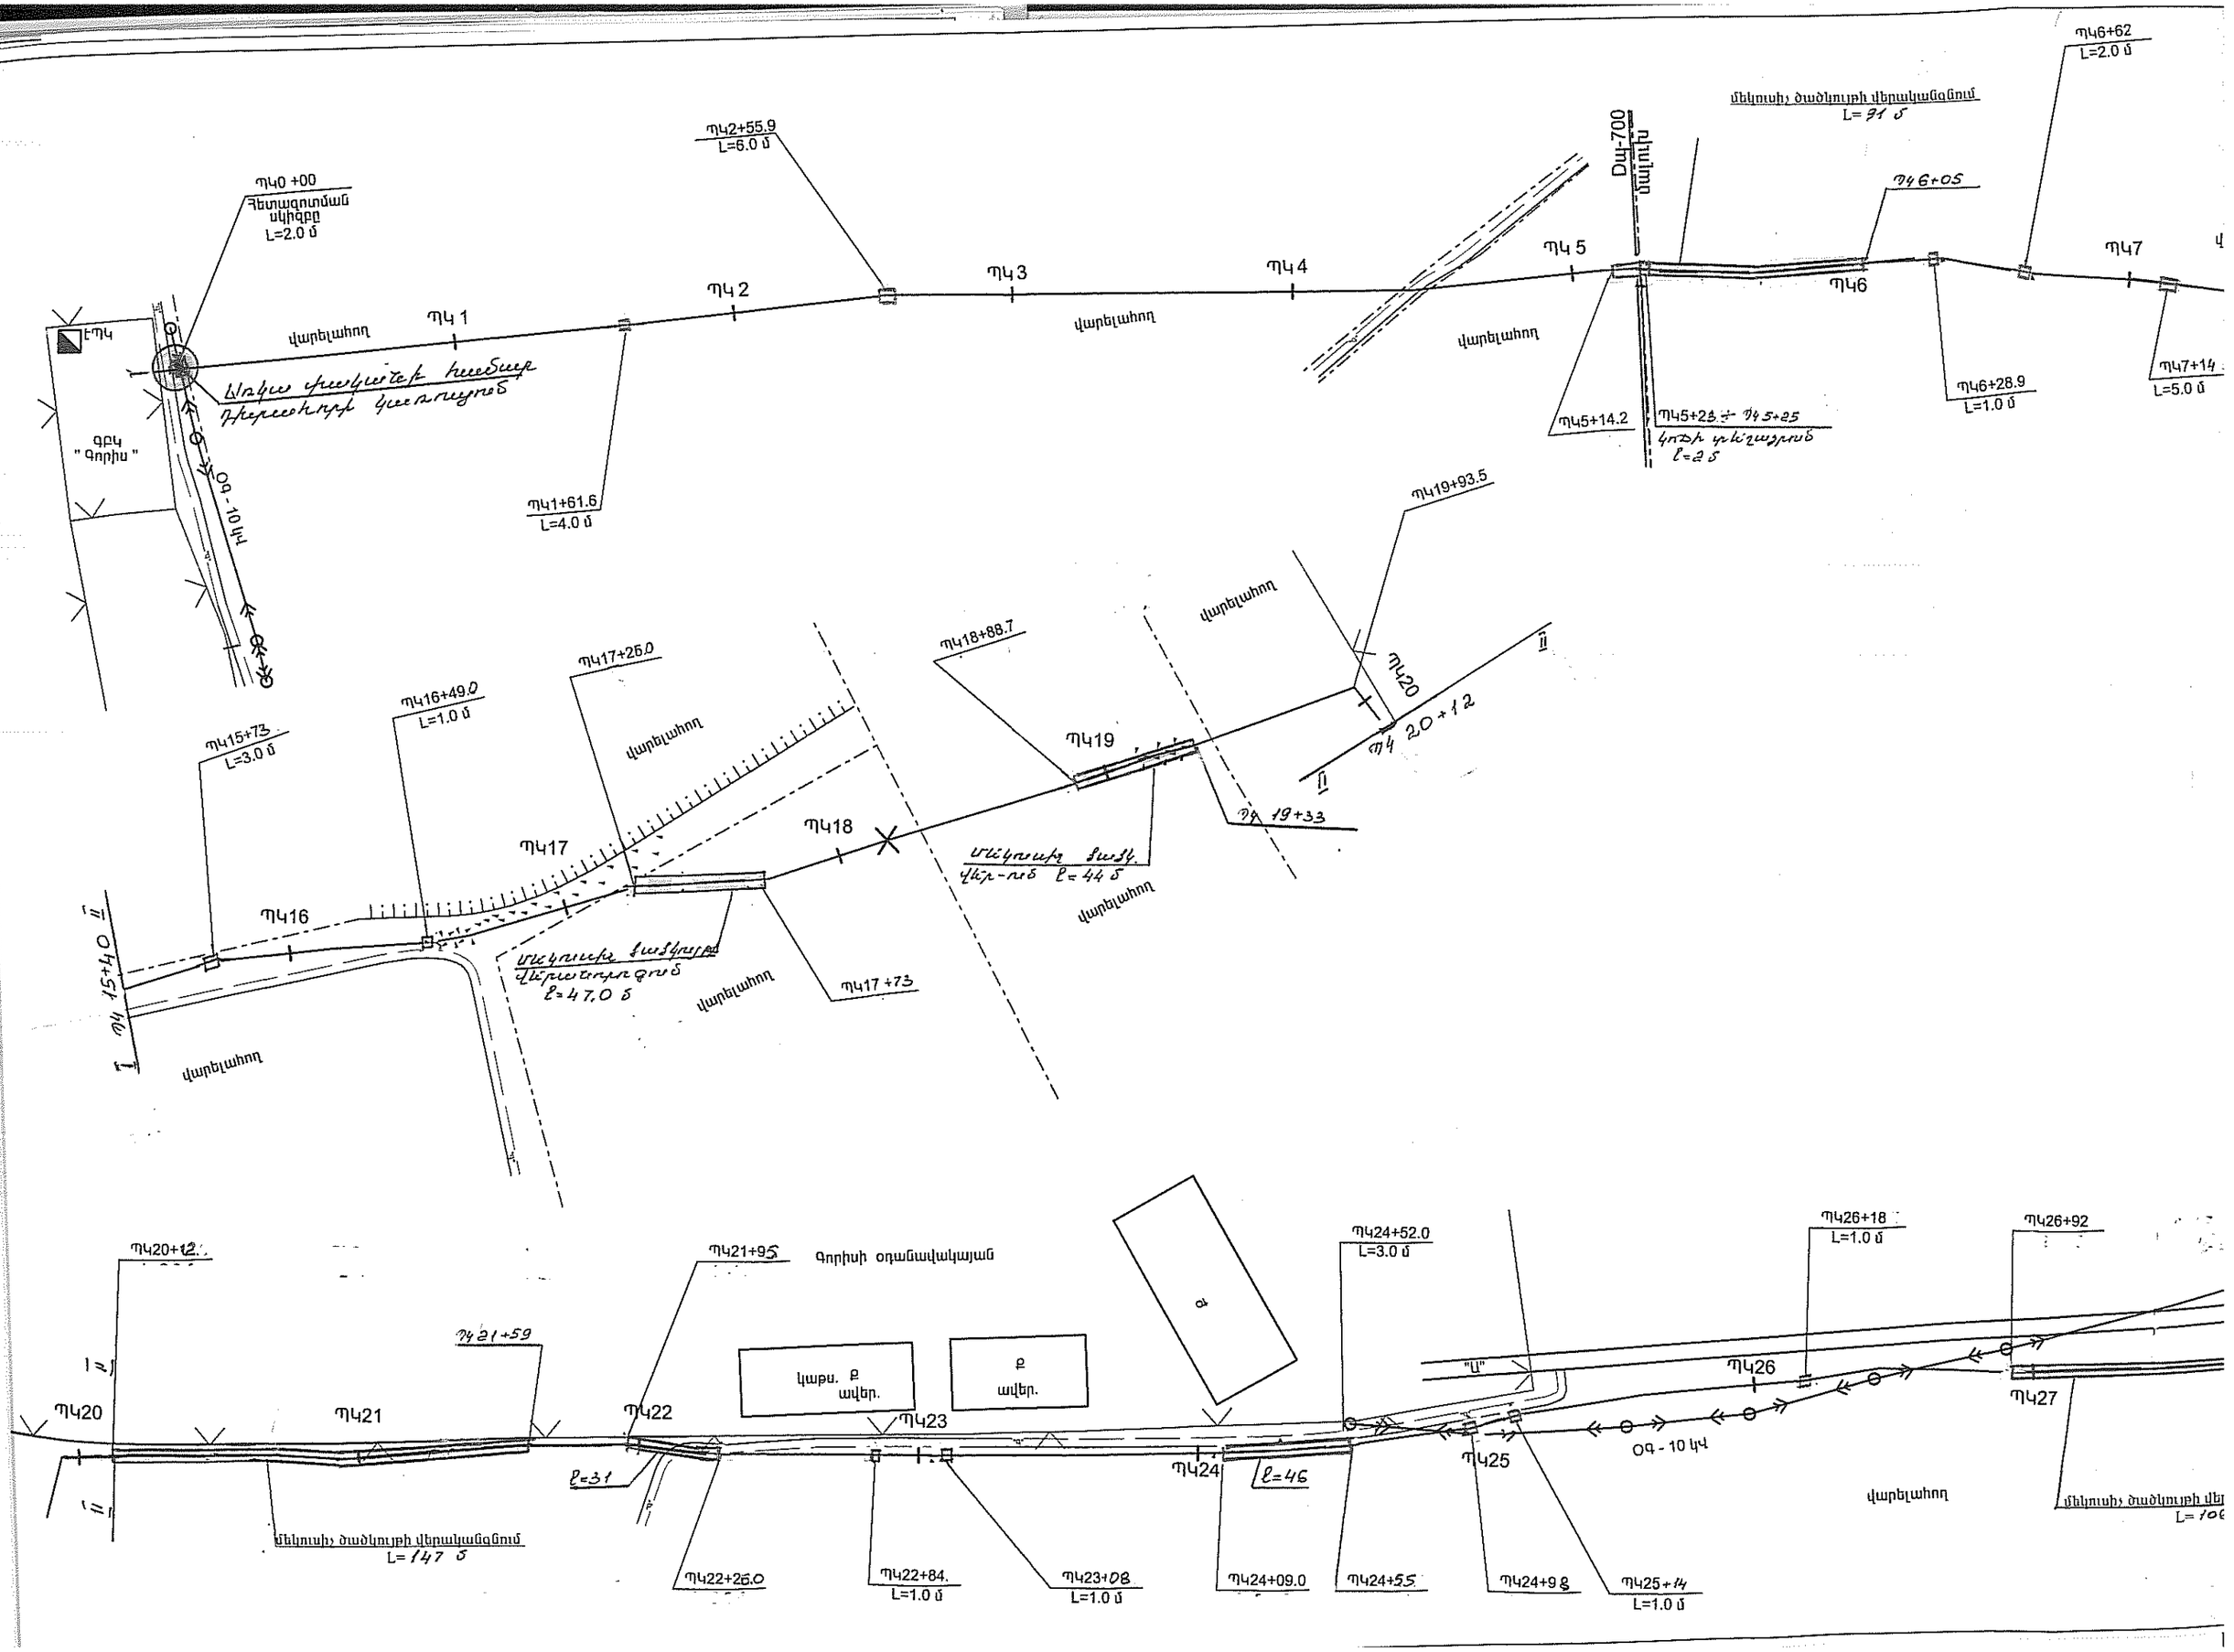
ՊԿ0 +00
Հետազոտման սկիզբը
L=2.0 մ
ՊԿ2+55.9
L=6.0 մ
ՊԿ6+62
L=2.0 մ
մեկուսիչ ծածկույթի վերականգնում
L= 91 մ
Dա-700
ոլոռոց
ՊԿ6+05
ՊԿ 1
ՊԿ 2
ՊԿ 3
ՊԿ 4
ՊԿ 5
ՊԿ6
ՊԿ7
էՊԿ
ԳԲԿ
" Գորիս "
վարելահող
Առկա փոսվածք հեռնար
Դիրքորոշ կատարված
ՕԳ - 10 կՎ
ՊԿ1+61.6
L=4.0 մ
ՊԿ5+14.2
ՊԿ5+25 ÷ ՊԿ5+25
կոնի կնշագրում
ℓ=2 մ
ՊԿ6+28.9
L=1.0 մ
ՊԿ7+14
L=5.0 մ
ՊԿ19+93.5
ՊԿ18+88.7
ՊԿ20
ՊԿ 20+12
ՊԿ19
ՊԿ 19+33
ՊԿ16+49.0
L=1.0 մ
ՊԿ17+26.0
ՊԿ15+73
L=3.0 մ
ՊԿ17
ՊԿ18
ՊԿ16
ՊԿ 15+40
մեկուսիչ ծածկույթի վերականգնում
ℓ= 44 մ
մեկուսիչ ծածկույթի վերականգնում
ℓ=47.0 մ
ՊԿ17 +73
ՊԿ20+12
ՊԿ21+95
Գորիսի օդանավակայան
ՊԿ21+59
ՊԿ20
ՊԿ21
ՊԿ22
կաթս. ք
ավեր.
ք
ավեր.
ՊԿ23
ՊԿ24
ՊԿ25
ՊԿ26
ՊԿ27
ℓ=31
ℓ=46
մեկուսիչ ծածկույթի վերականգնում
L= 147 մ
ՊԿ24+52.0
L=3.0 մ
ՊԿ26+18
L=1.0 մ
ՊԿ26+92
"Ա"
ՕԳ - 10 կՎ
մեկուսիչ ծածկույթի վեր
L= 106
ՊԿ22+26.0
ՊԿ22+84.
L=1.0 մ
ՊԿ23+08
L=1.0 մ
ՊԿ24+09.0
ՊԿ24+55
ՊԿ24+98
ՊԿ25+14
L=1.0 մ
