ՀՀ ՄՆ ԱԾԻԳ Ա Շ Զ Բ-07	ՀՀ ԼՈՐՈՒՄ ՄԱՐԶ. ՍԱՆԱԴԻՆ ՎԱՆԱԿԱՆ ՀԱՄԱԼԻՐԻ ՍԲ. ԱՍՏՎԱԾԱԾԻՆ ԵԿԵՂԵՑՈՒ, ՆԱԽԱԳԱՎԹԻ ԵՎ ԳՐԻԳՈՐ ՄԱԳԻՍՏՐՈՍԻ ԾԵՄԱՐԱՆԻ ՎԵՐԱԿԱՆԳԱՆՈՒՄ ՆԱԽԱԳԻԾ			ՓՈՒԼ	ԹԵՐԹ	ԹԵՐԹԵՐ
ՏՆՕՐԵՆ	Ա.ՀԱՐՈՒԹՅՈՒՆՅԱՆ			Ա.Ն	ՏԸ-4	13
ՆԳՏ	Ա. ՀՊԱՄԵԾՅԱՆ			ԱՐԵՎԵԼՅԱՆ ՃԱԿԱՏ, Մ-1:100		
ԿԱՏԱՐԵՑ	Ա. ՆԱՆՈՒԵՅԱՆ					
ԱՏՈՐԳԵՑ	Ա. ՀՊԱՄԵԾՅԱՆ					
				«Ա Հ Ա Ն Ա» Ս Պ Ը ԼԻՑԵՆԶԻԱՄ 7933

ՀԱՄԱԼԻՐ՝ սանահոն վանք
ՀՈՒՇԱՐՉԱՄՆ /ճերհ՝ Սր Աստվածածին եկ., նախագավիթ., Մագիստրոսի ճենադան
ԹԱՎԳՐՈՒԹՅՈՒՆ՝ 9-13-րդ դ.դ.
ՀԱՍԾԵ՝ ՀՀ Լոռու մարզ, Ալավերդի համայնք-Ամանախոն

ՀԱՏՈՐ 1. ՀՀ ԼՈՐՈՒ-ՄՐԵՔԻ ՄԱԿԵՐԴԻ ՀԱՄԱՅՆՔԻ ՄԱՆԱԴԻՆ
ՎԱՄԱԿԱՆ ՀԱՄԱԼԻՐԻ ԿԱՌՈՒՅՑՆԵՐԻ ՎԵՐԱԿԱՆԳՆԱՄԱՆ ԵՎ
ՄԱՐԱԿԱՅՄԱՆ ՆԱԽԱԳԻԾ

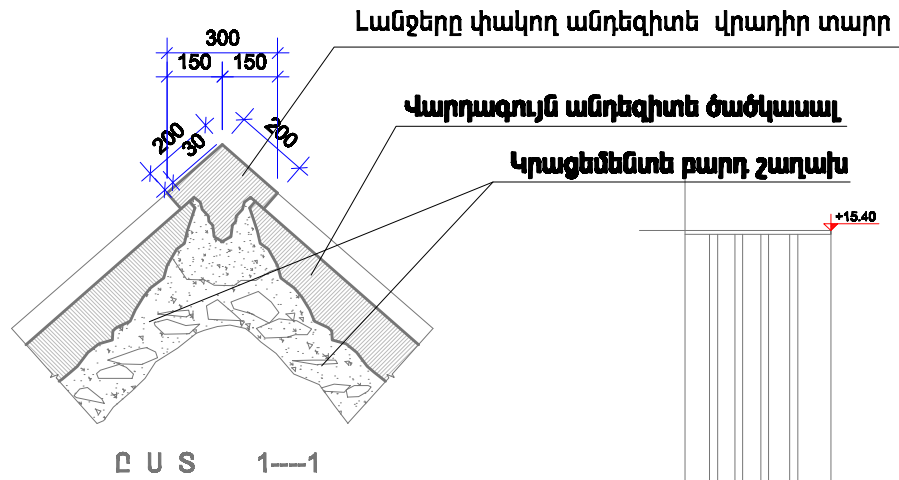
Պ Ա Յ Մ Ա Ն Ա Կ Ա Ն Ն Շ Ա Ն Ն Ե Ր

Նոր տաշ ու շար հների հեռացմամբ

Նոր տաշ ու շար

Քանդում-վերաշարում

Կարանների մաքրում-ջրամեկուսացում
/10%-ը նոր տաշ ու շար կամ կցոնում/

Քանդում-վերաշարում
/30%-ը նոր տաշ ու շար հների հեռացմամբ/

Կարամախցում պոլիմերային բարդ շաղախով

Բուսաճի հեռացում, կարանի մաքրում արմատիքից
և մշակում քիմ. լուծույթով

Վեղարի և տանիքածածկերի վերականգնման մանրամասները տես թերթ ԾԸ-13-ում:

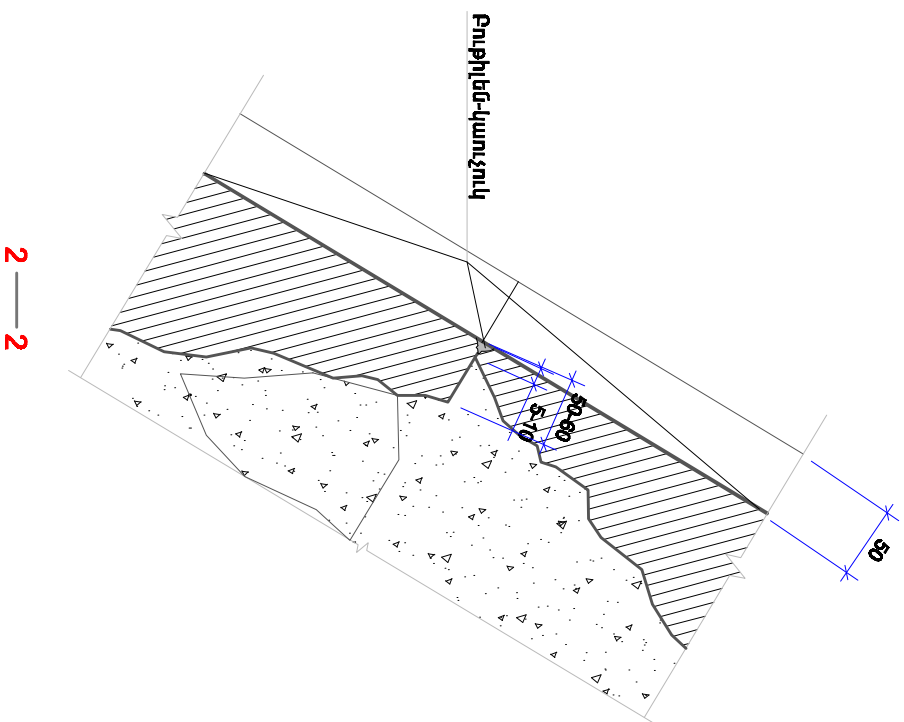
Նորոտաշ ու շար հմեղի հեռացմամբ

Քանդում-վերաշարում

Լայալանեցիի ծախսում-համեմակումները
/10%-ը նոր տաշ ու շար կամ կտրվում/

**Քանդում-վերաշարուն
/30%-ը նոր տաշ ու շար հմերի հեռացմանը/**

**ԲՈՒՍԱԾԻ ԻՆՏԵՂԱՍՏԱՆ, ԿԱՐՈՒՄԻ ՄԱՔՐՈՐԴ ԱՐՈՒՄԱՏԻՔԻՆԳ
Ա ՆՇԱԿԻՄԸ ՔԻՄ. ԼՈՒԾՈՒՅԹՈՎ**

1. Կտրվածք 1-1-ը տեսն թերթ ճՇ-4-ում:

2. փողատի և տանիքառածկերի վերականգնման մալրամասնից տես թիֆ ԳՀ-13-ում:

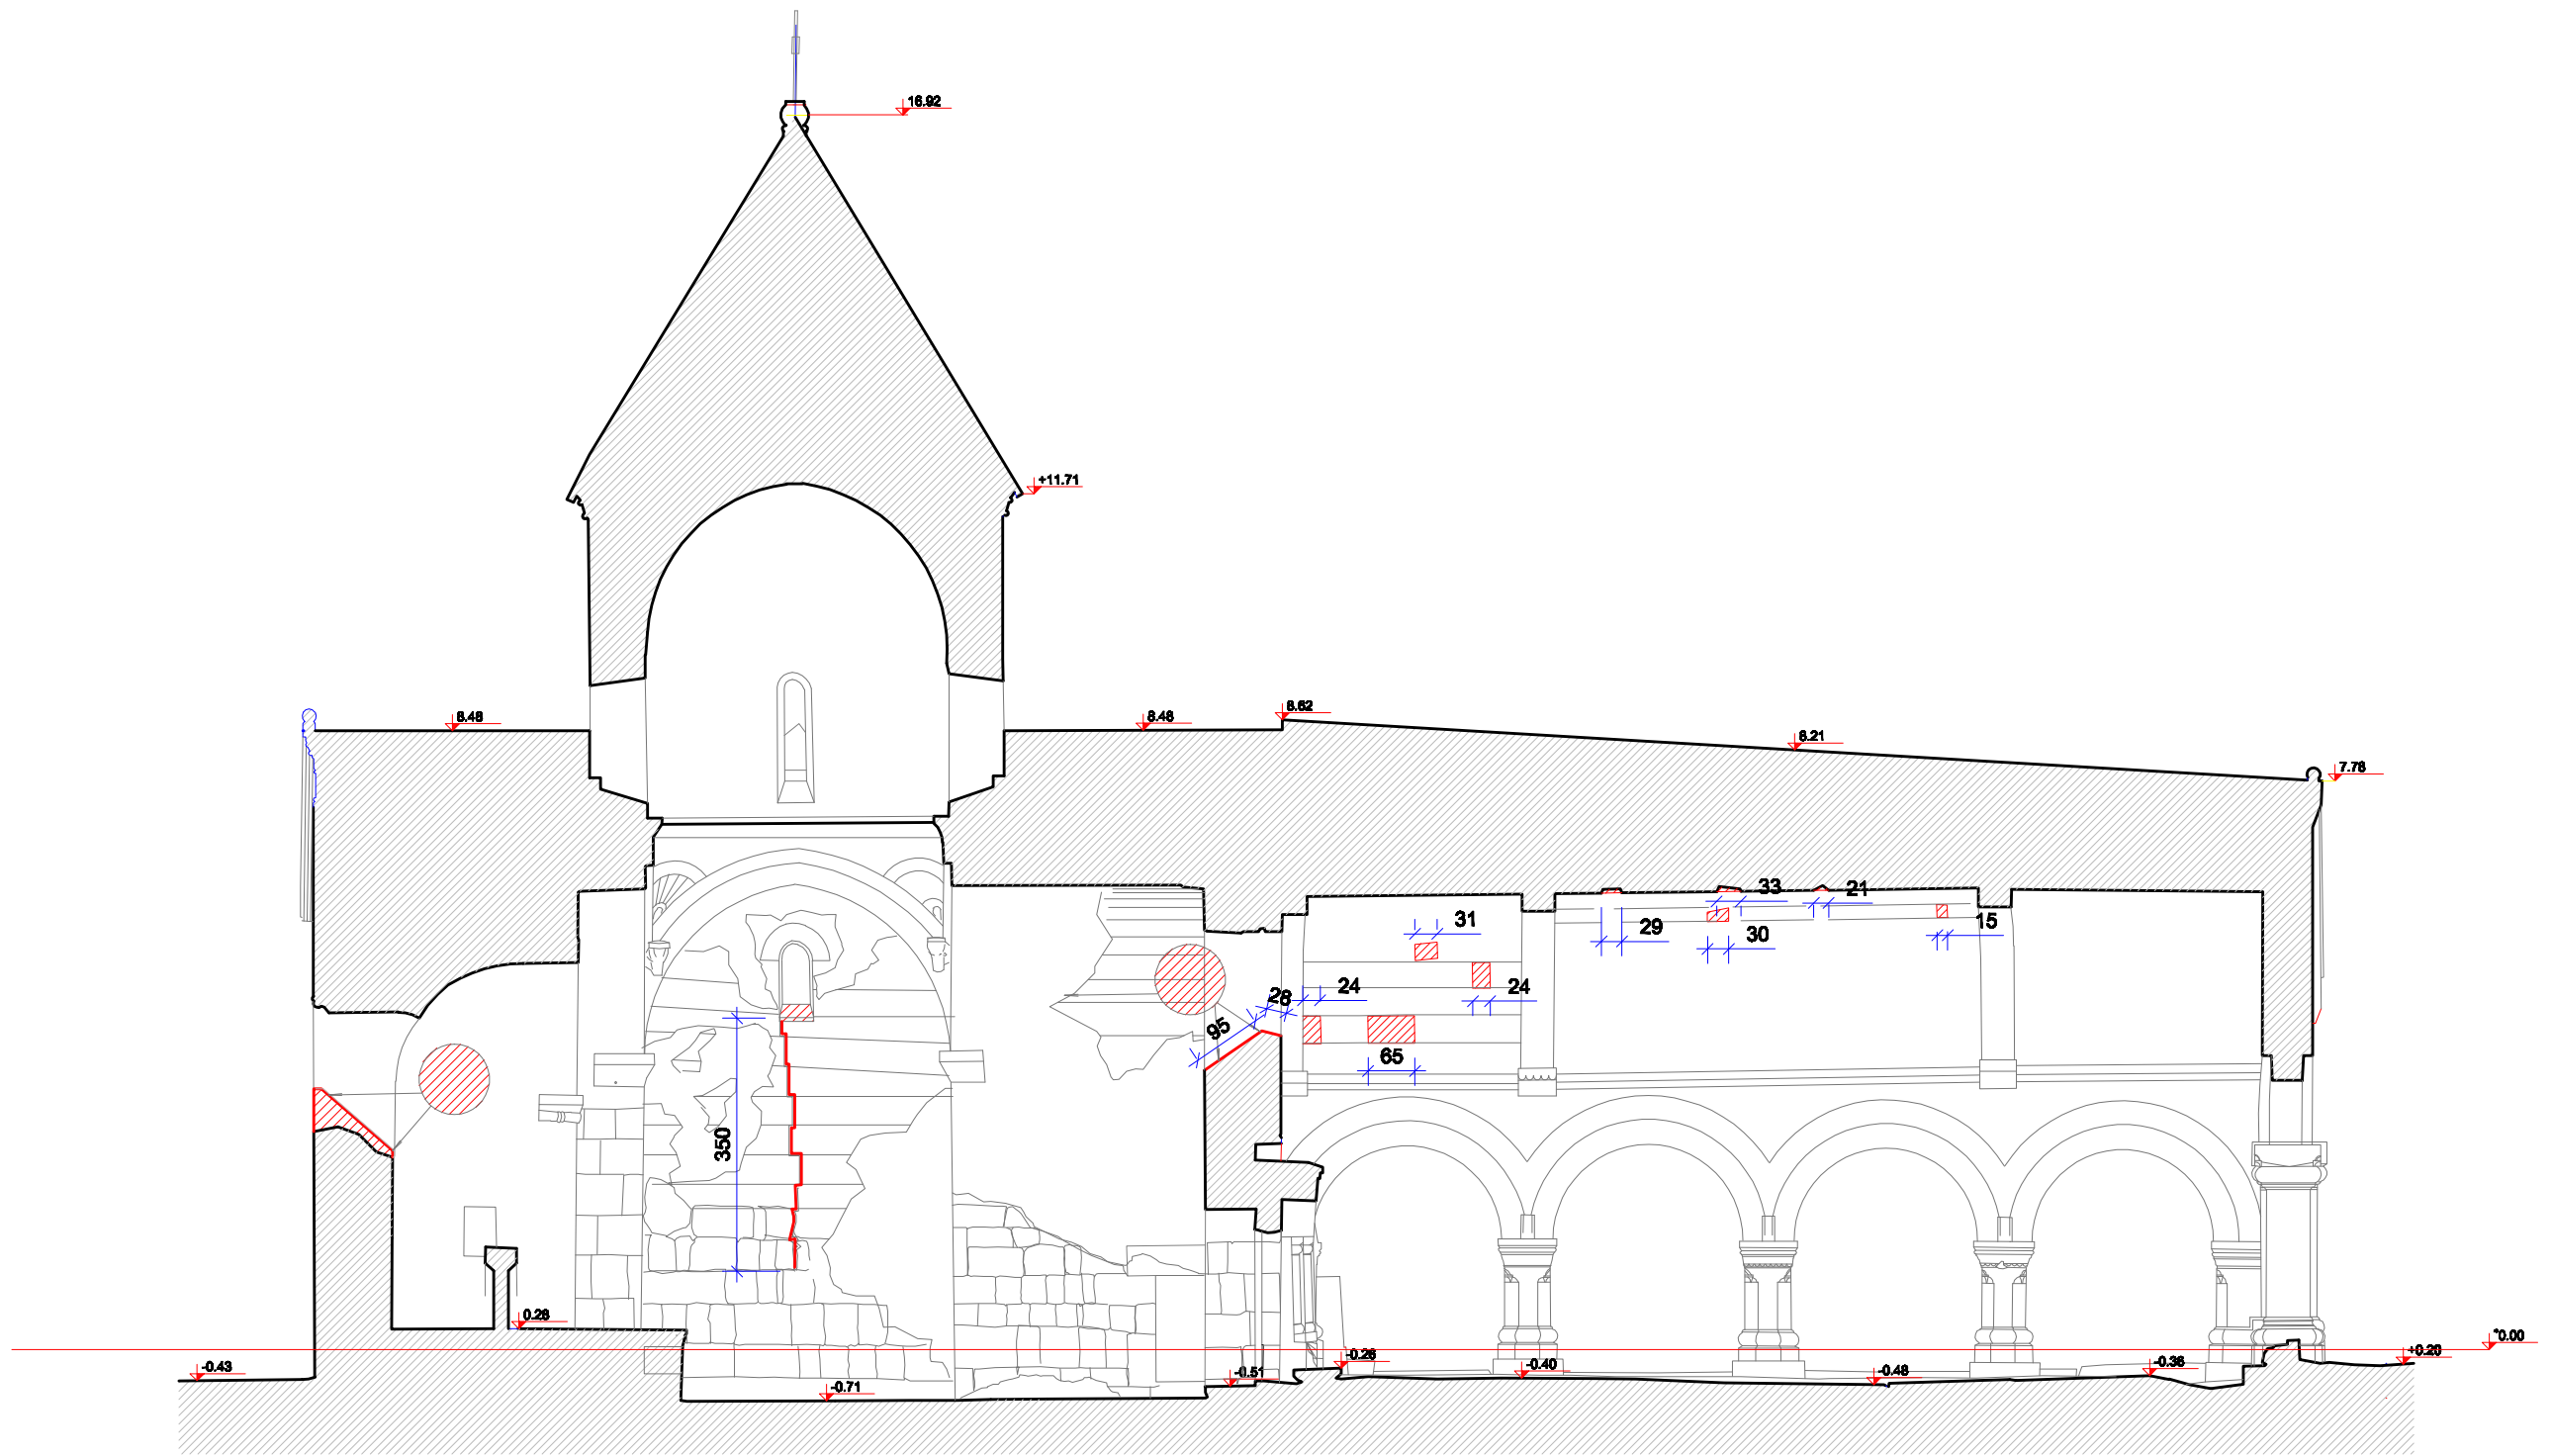
Նոր տաշ ու շար

Կարամախցում պոլիմերային բարդ շաղախով

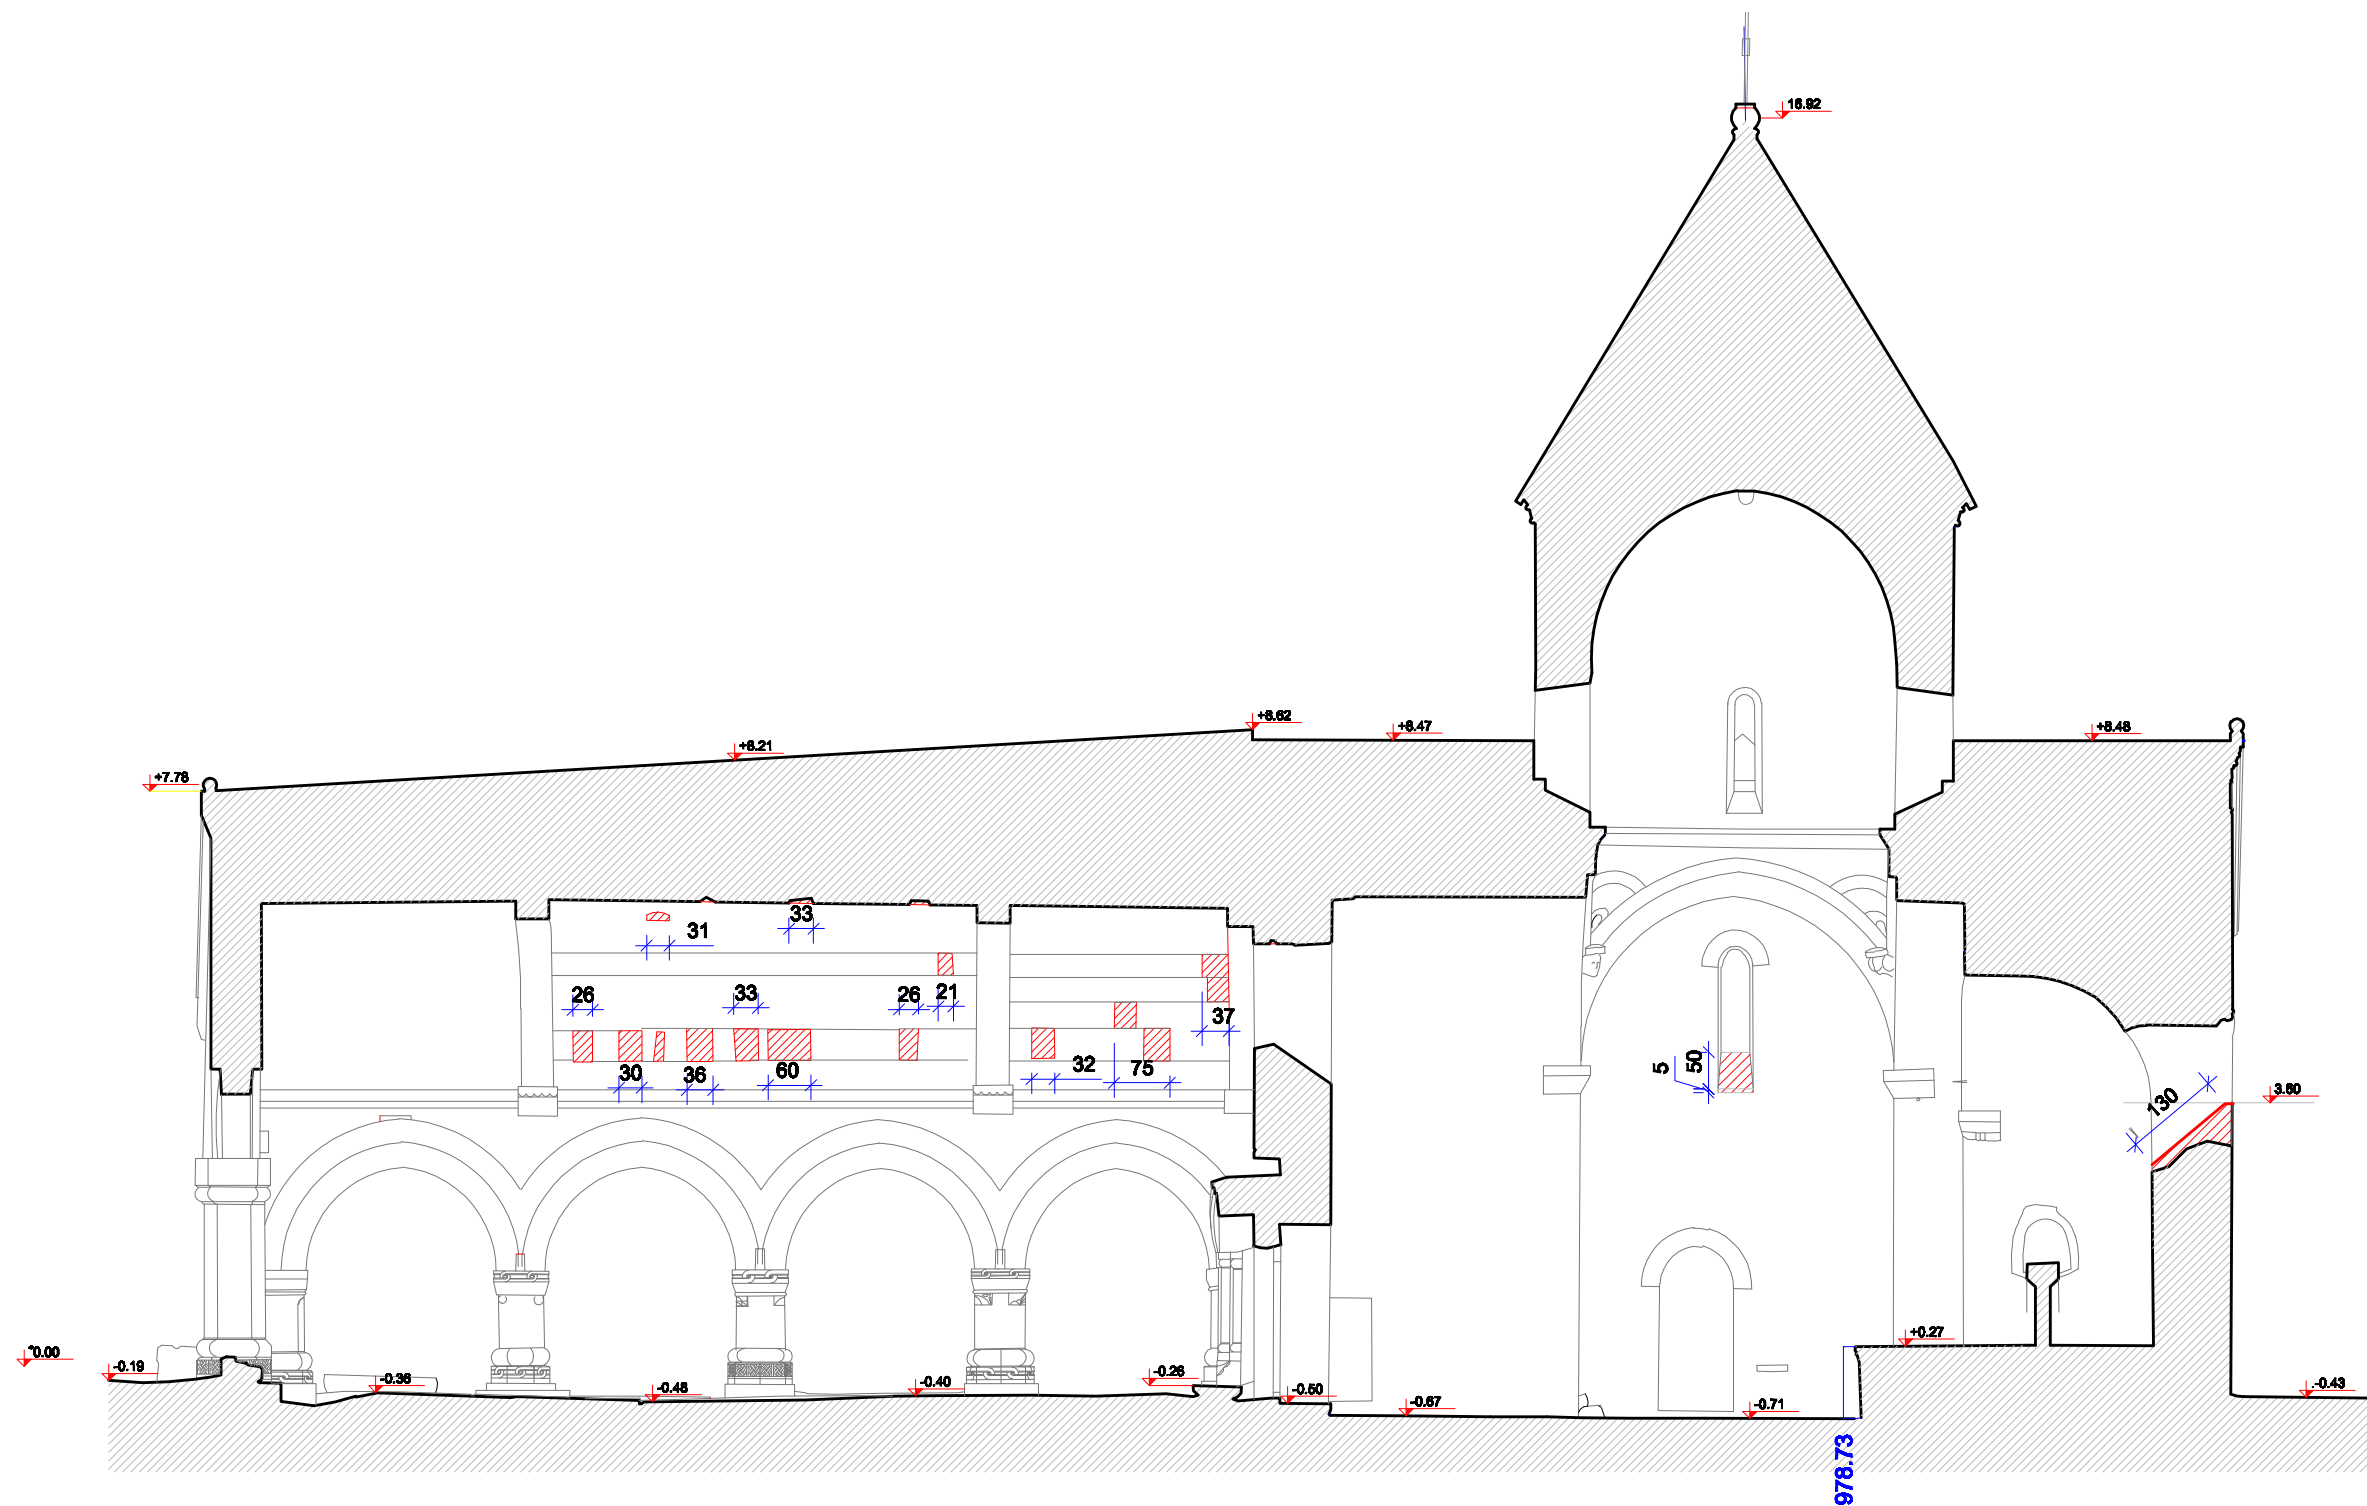
Նոր տաշ ու շար

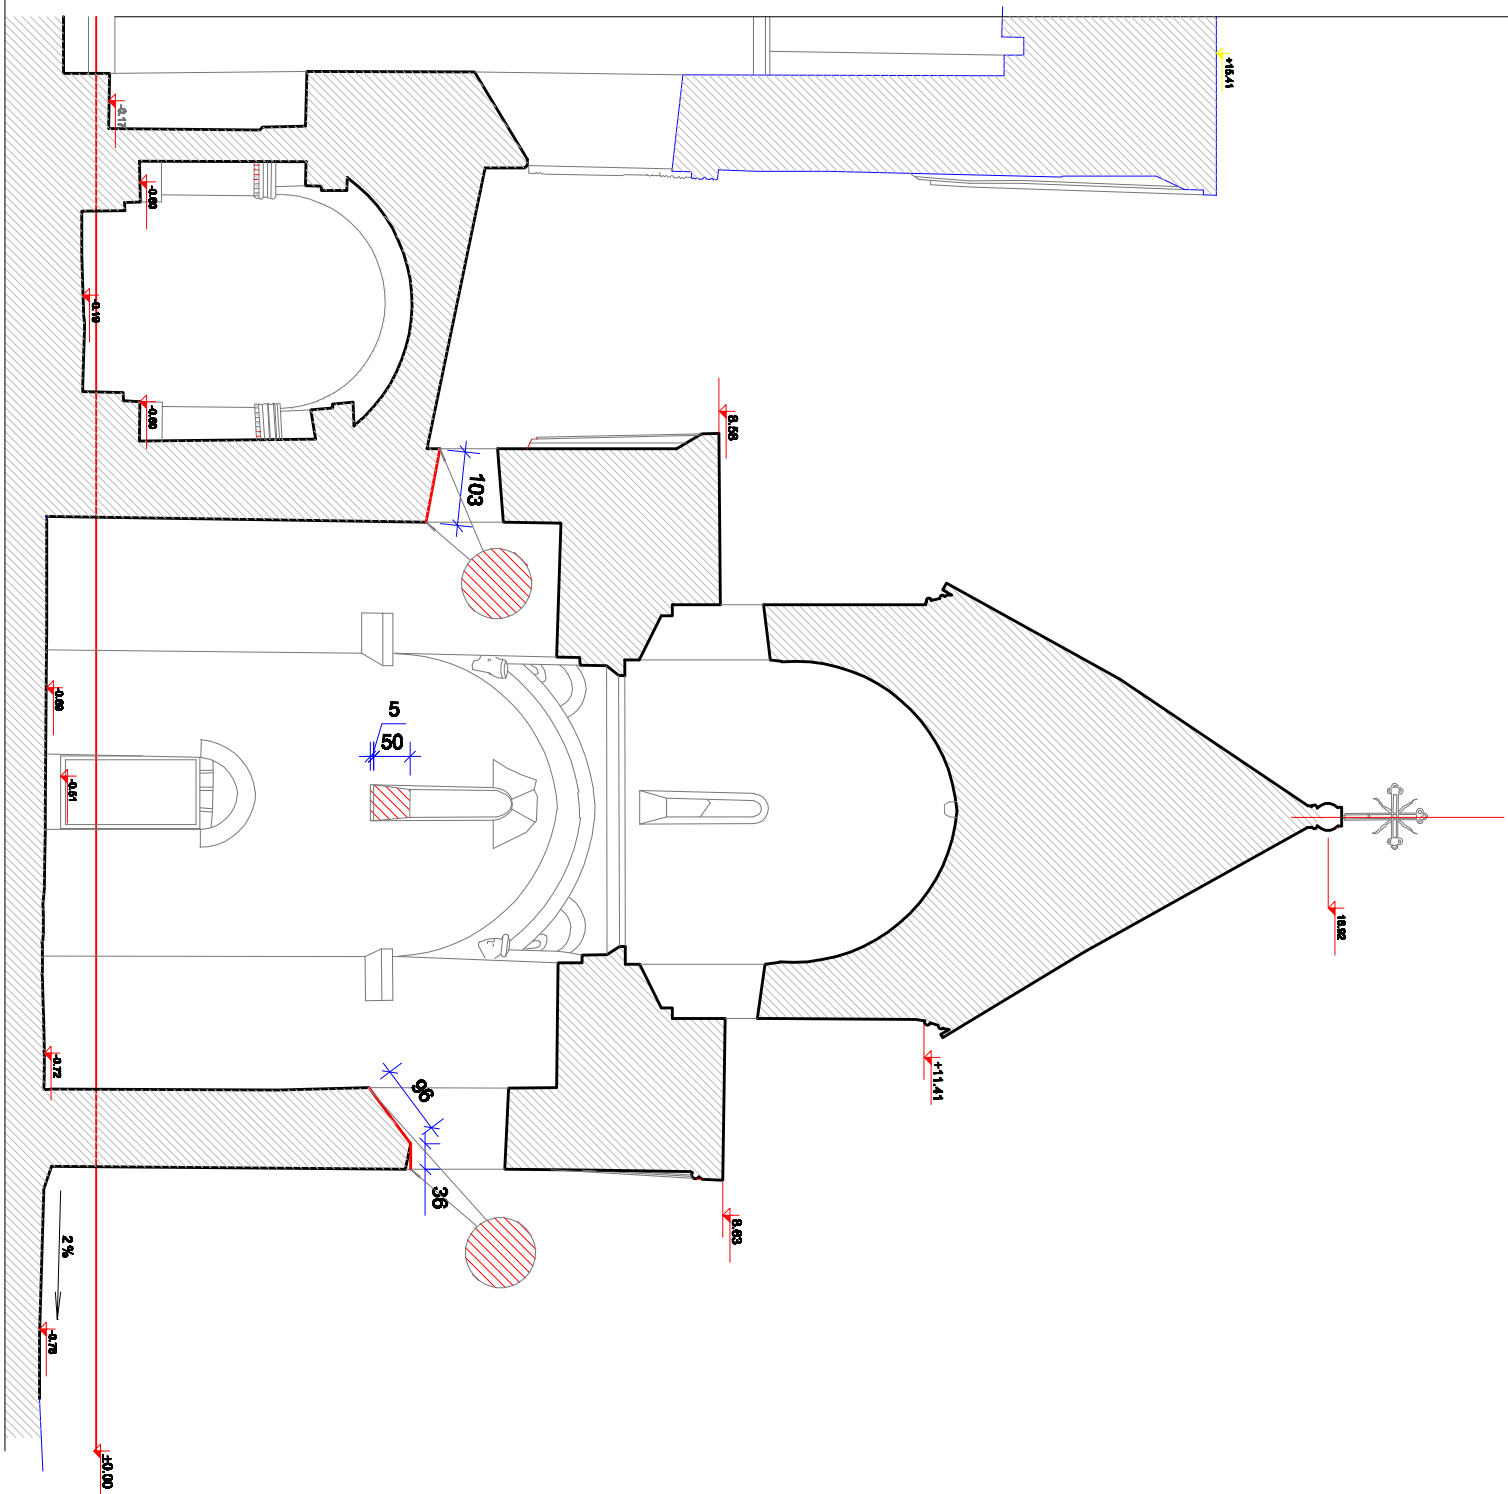
Երդարանի 2-րդ հարկարկում

վերադարձի և տանիքաձագիւտի վերականգնման մանրամասնեղ տես թիւ ԾԸ-13-ում:

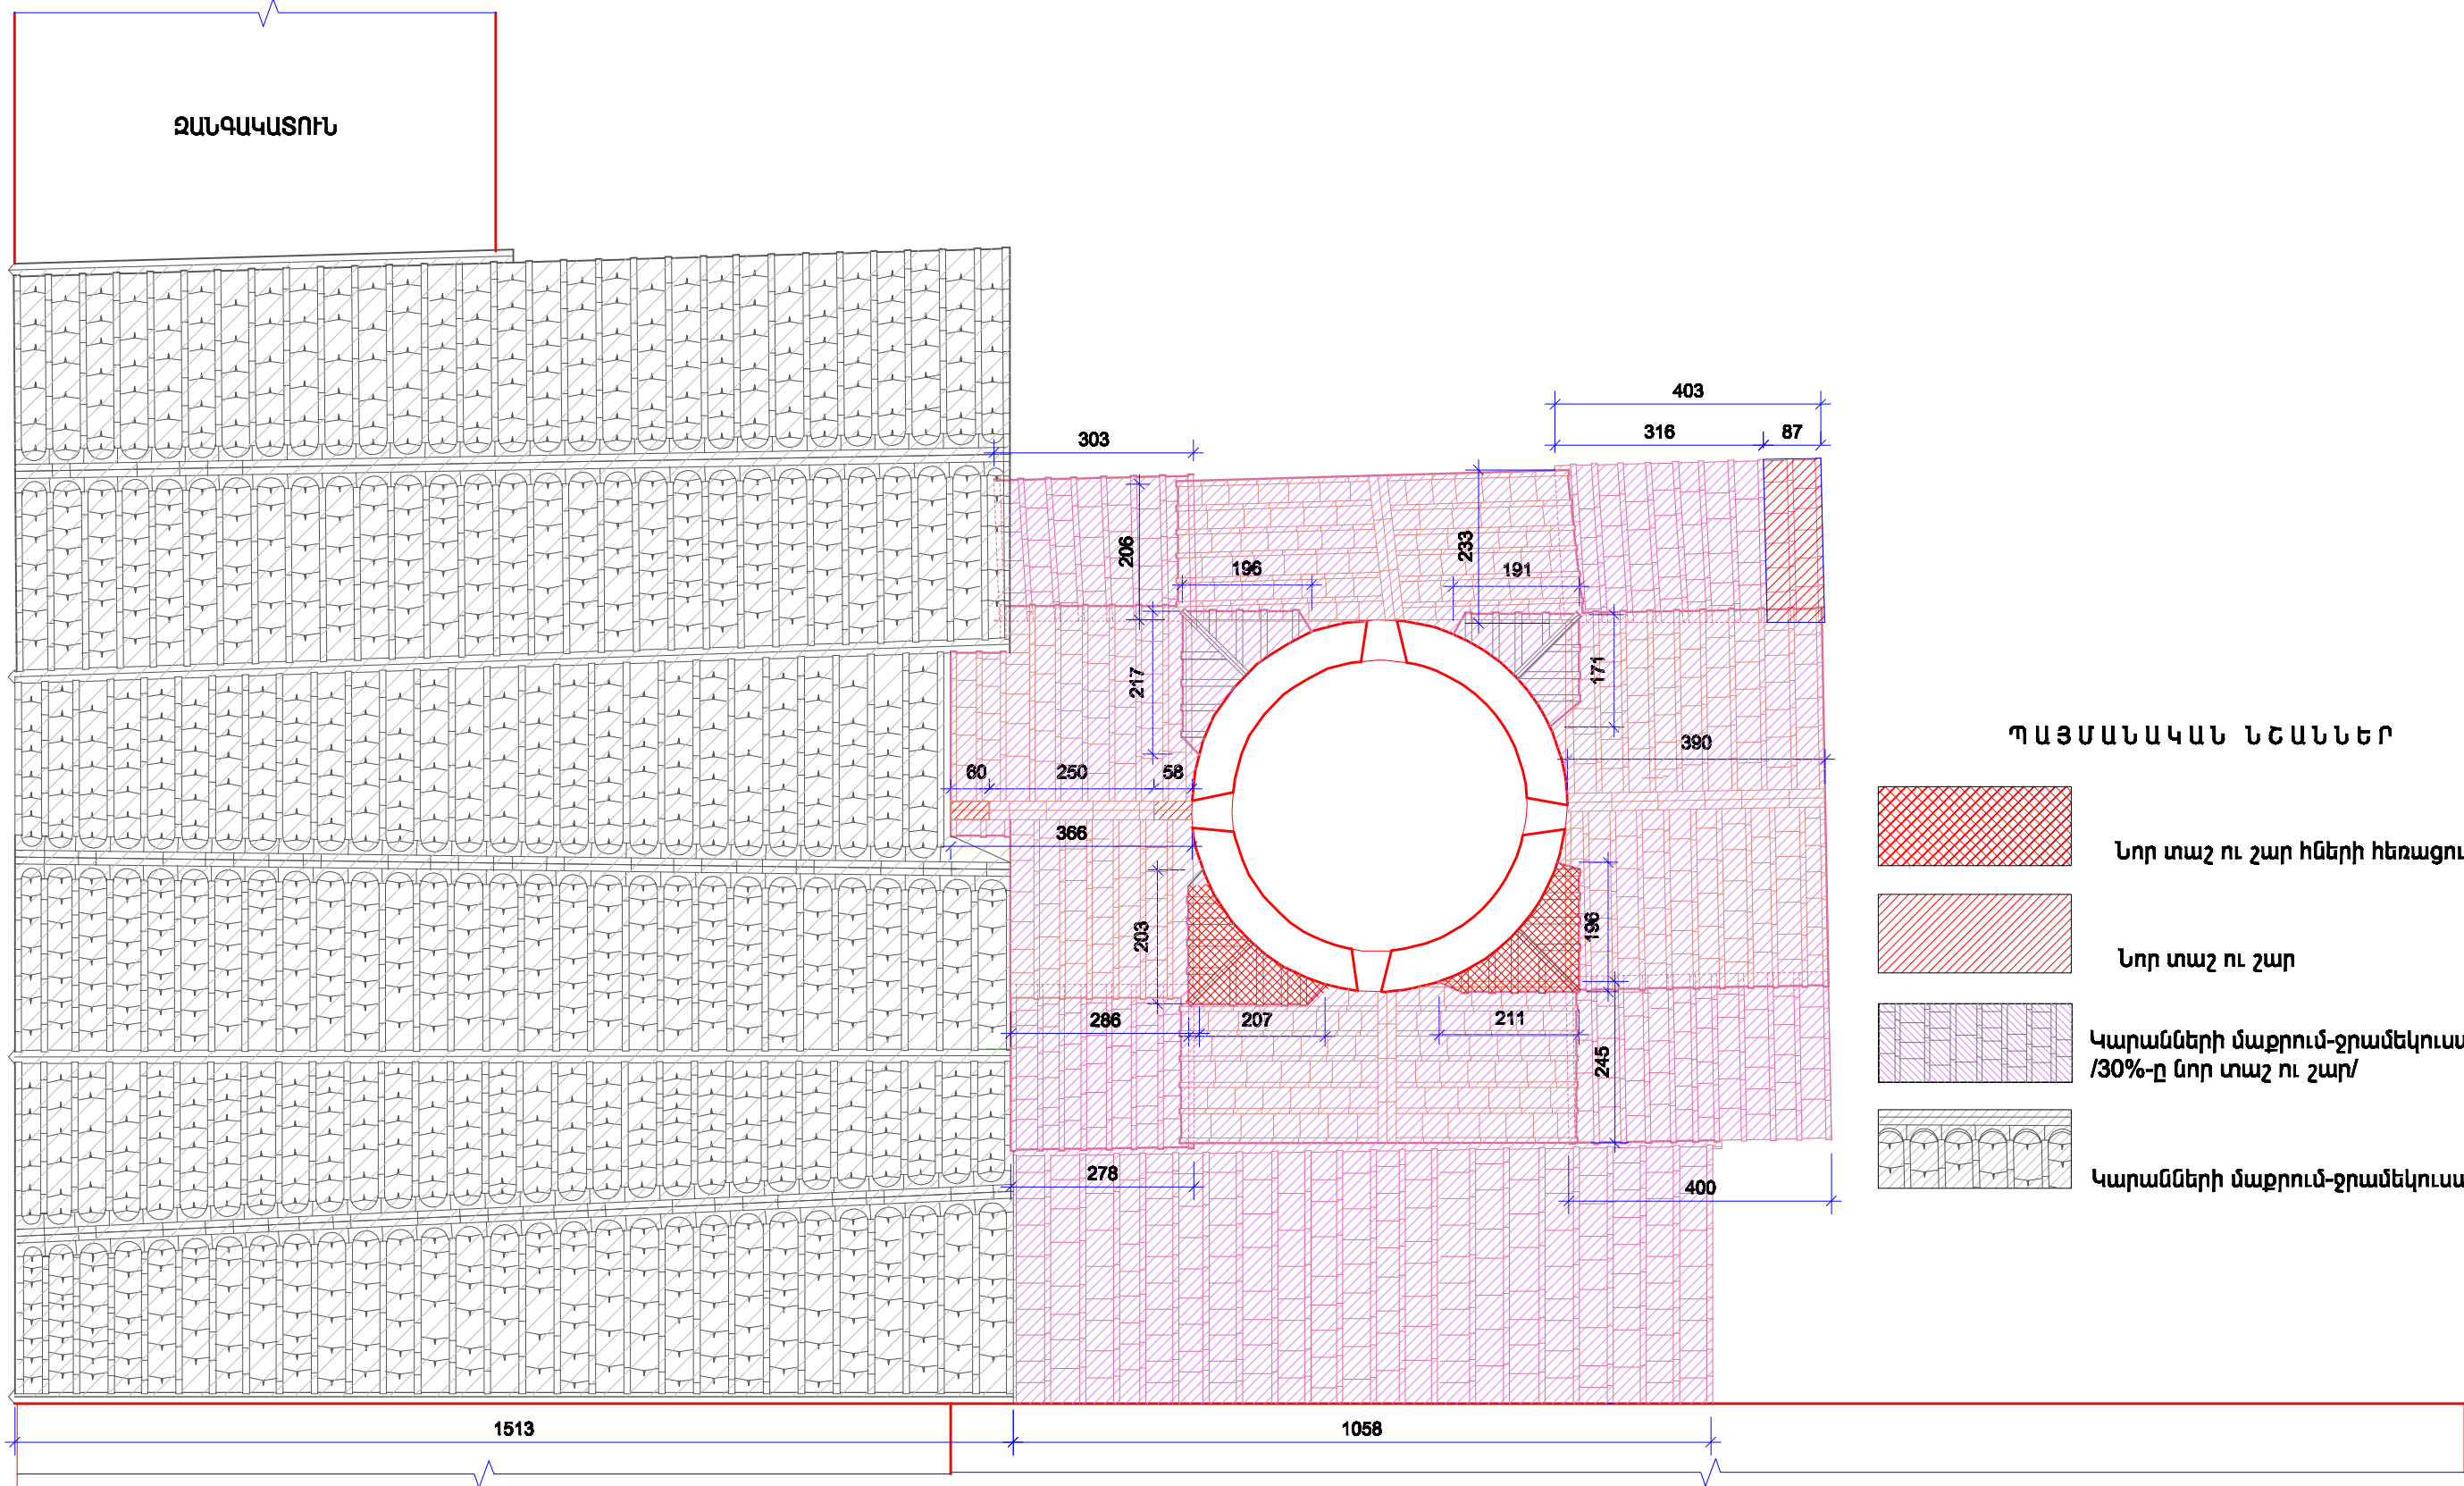
ՍԲ ԱՄԵՆԱԹՐԿԻՉ ԵԿԵՂԵՑԻ

- Նոր տաշ ու շար հների հեռացումով
- Նոր տաշ ու շար
- Կարամների մաքրում-ջրամեկուսացում /30%-ը նոր տաշ ու շար/
- Կարամների մաքրում-ջրամեկուսացում

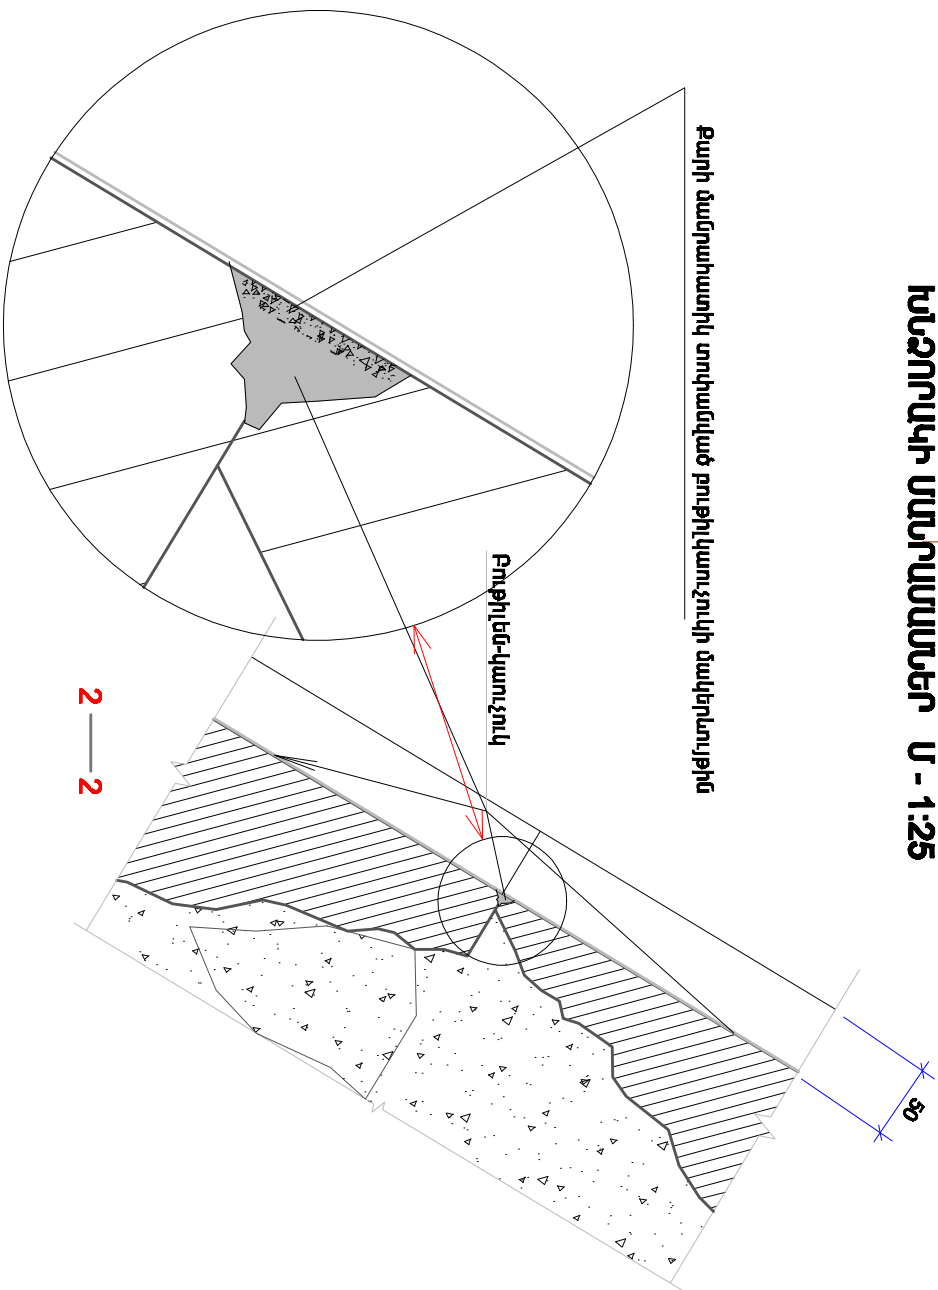
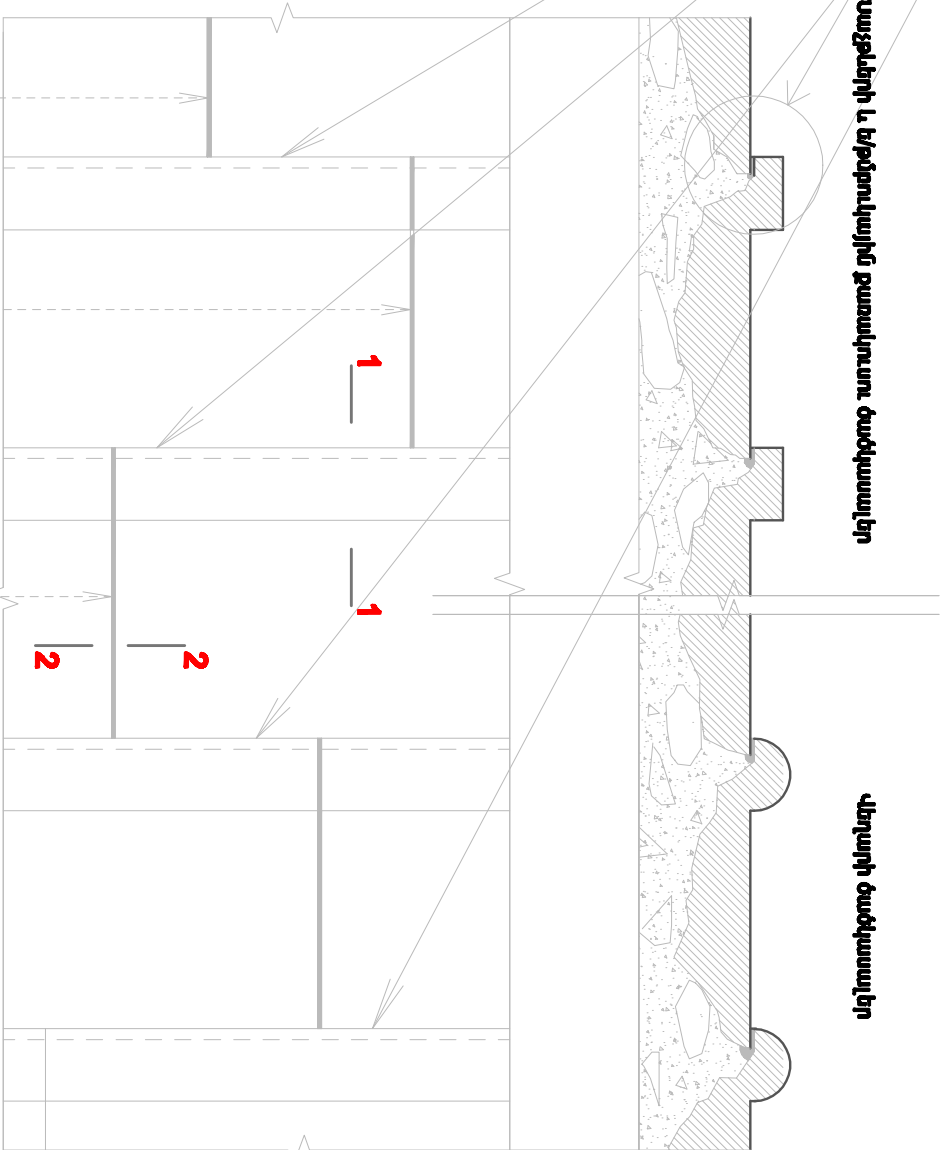
ԽԱՆՁՈՐԱԿԻ ՄԱՆՈՒԿԱՄԱՆԵՐԻ Մ - 1:25

- Նոր քարոզ վերապահեցնվող ծածկաստանների բնագավառի գծագրերը հարևան ծածկաստանի պղծփյուն ու չգալիչներին համապատասխան կպատրաստուովեն տեղում վերականգնման աշխատանքներին զուգորթաց:
- Բուժփն-վարչակային ջրամեկուսիք նյութի գոհ,բն մախապետ համաձայնեցնել լիազոր մարմնի հետ:
- կայունների մաքրման համար օգտագործել ամենաարդարակ սոցցակականաղակ:

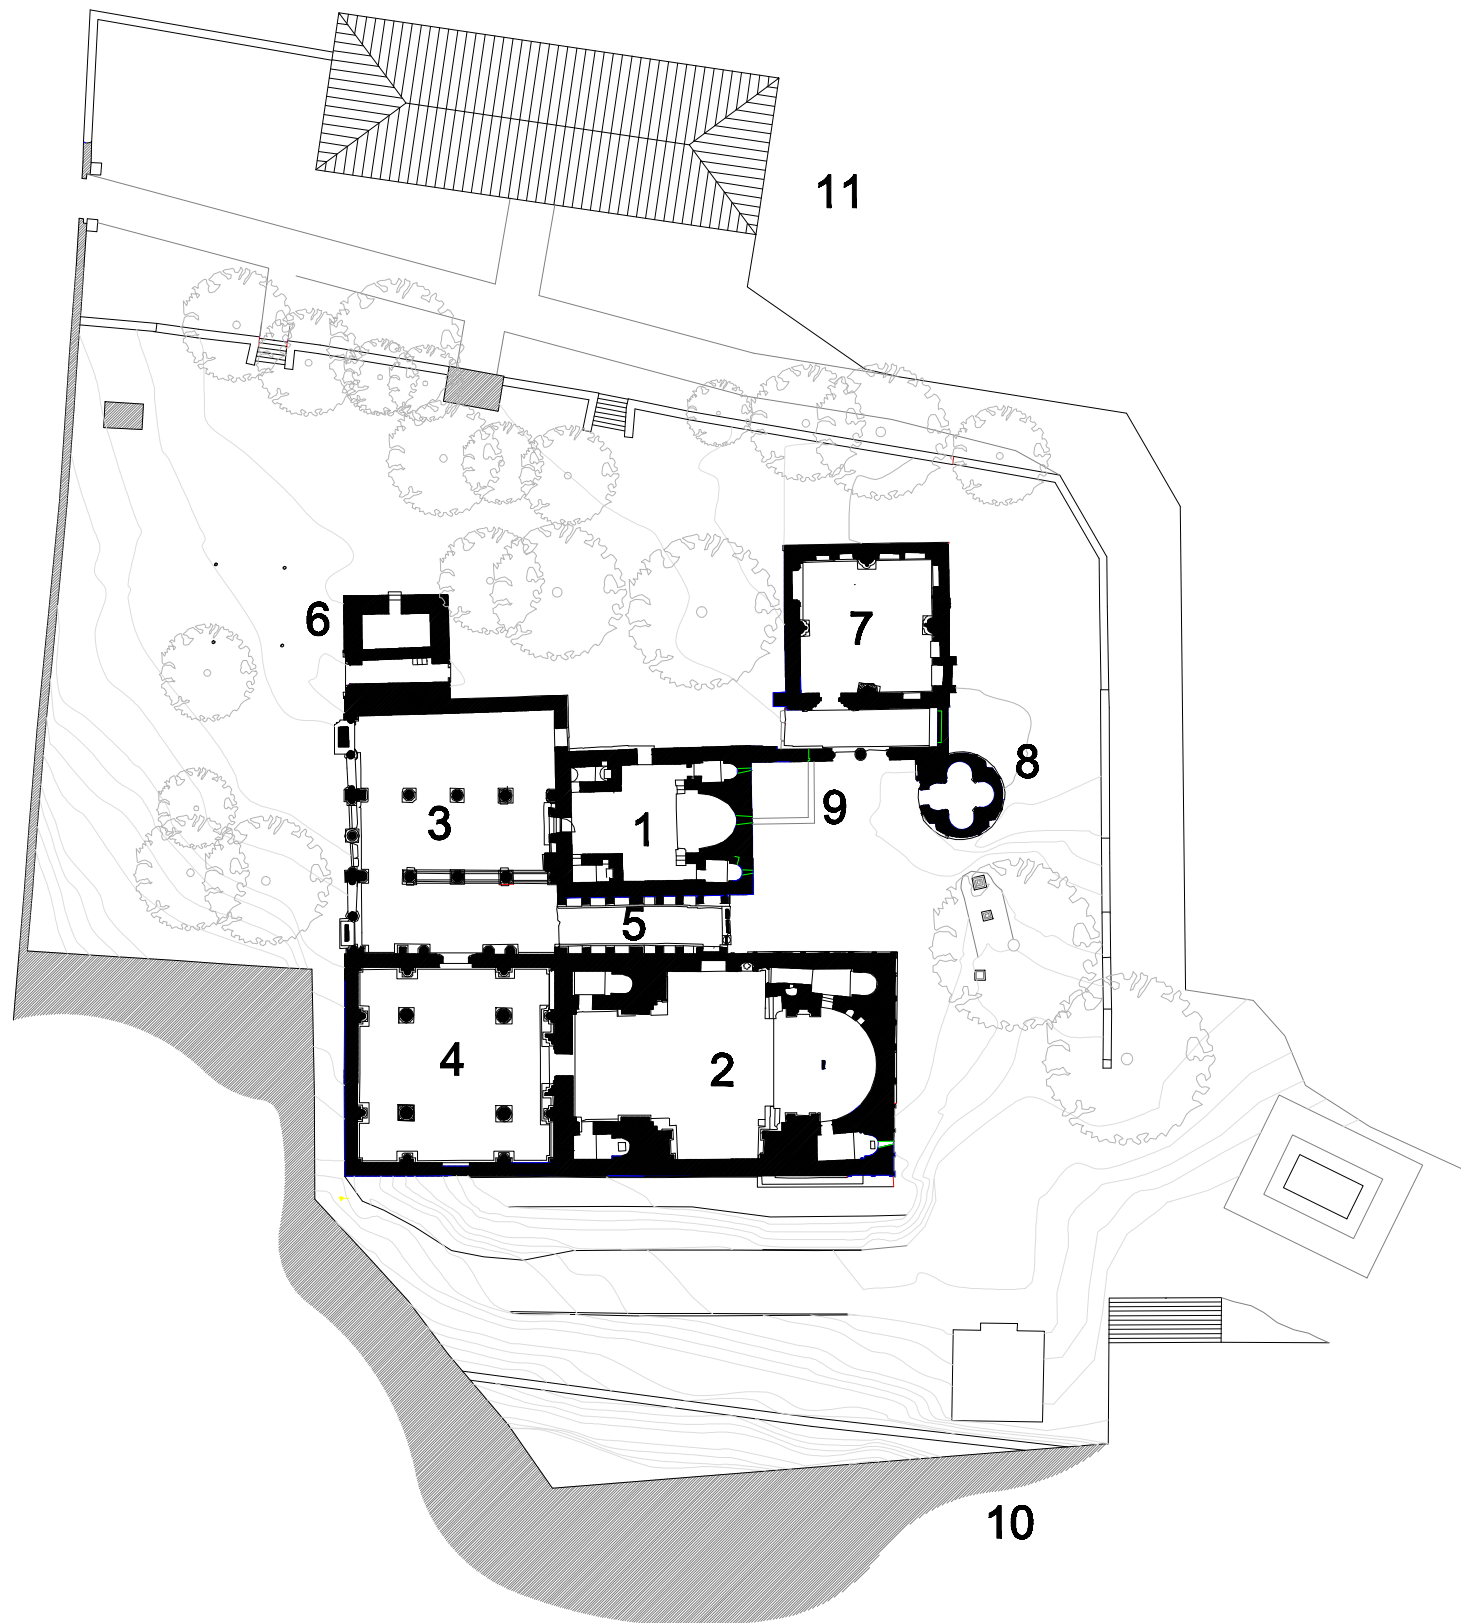
Մ Ա Ս Ն Ա Գ Ի Ր

- 1. Ս. ԱՍԿԱԾԱԾԻՆ ԵԿ. /928-944 թ. թ./
- 2. Ս. ԱՍԵՆԱՓՐԿԻՉ ԵԿ. /խոսքովանույշ թագուհու կողմից՝ 966 թ./
- 3. ՆԱԽԱԳԱՎԻԹ-ՏԱՊԱՆԱՏՈՒՆ /Վաչե Վաչուտյանի կողմից՝ 1211 թ./
- 4. ԳԱՎԻԹ /1181 թ.՝ ժամհայտ ճարտարապետ/
- 5. ԳՐԻԳՈՐ ՄԱԳԻՍՏՐՈՍԻ ԾԵՄԱՐԱՆ /10-11 դ.դ./
- 6. ԶԱՆԳԱԿԱՏՈՒՆ /1211-1235 թ.թ./
- 7. ԳՐԱՊԱՅՈՑ /1063 թ./
- 8. Ս. ԳՐԻԳՈՐ ԵԿ.
- 9. ԿՅՈՒՐԻԿՅԱՆՆԵՐԻ ղամբանատուն
- 10. ԱՐԴՈՒԹՅԱՆ-ԵՐԿԱՅՆԱԲԱԶՈՒԿՆԵՐԻ ղամբանատուն
- 11. ՔԱՐԵ ՈՒՇ ՇՐՋԱՆԻ ԱՇԽԱՐՀԻԿ ԿԻՍԱՔԱՆԴ ԿԱՌՈՒՅՑ
